## Evaluation de la libre circulation sur l'axe Loire Allier

Suivi par radiopistage de la migration anadrome du saumon atlantique en 2006

Association LOGRAMI

Février 2008

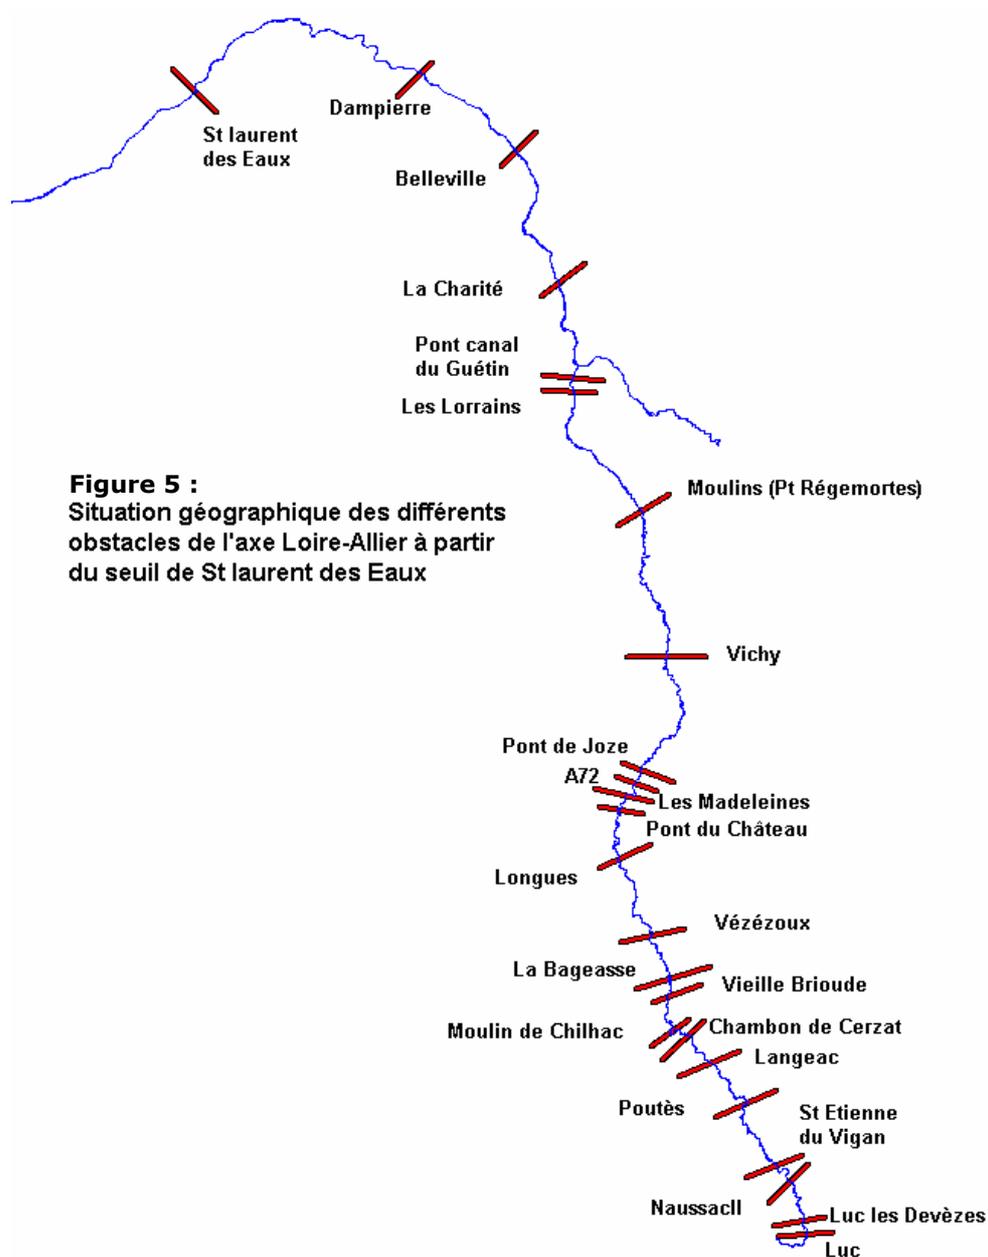
**Vingt quatre obstacles** (figure 5), barrages ou seuils, équipés pour la plupart de dispositifs de franchissement, jalonnent actuellement l'axe de migration des saumons depuis Saint Laurent des Eaux dans le Loir et Cher jusqu'au seuil de Luc en Lozère.

Sur la partie aval de l'axe, en Loire, trois obstacles majeurs sont présents et correspondent à des seuils de centrales nucléaires (St Laurent des Eaux, Dampierre en Burly et Belleville sur Loire). Depuis 1998, dans le cadre du Plan Loire Grandeur Nature, les trois seuils de prises d'eau des centrales nucléaires ont été équipés de dispositifs de franchissement jugés, à dire d'experts comme efficaces.

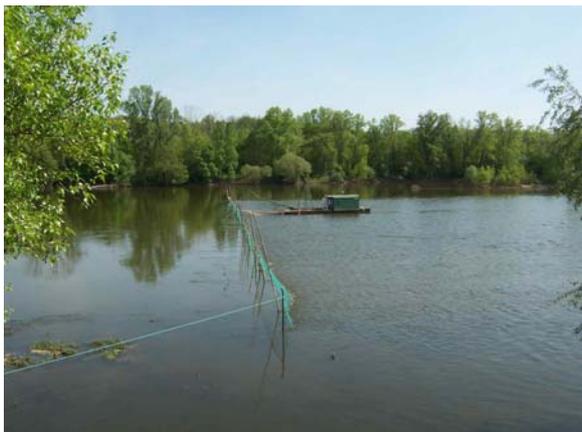
**Figure 8 : Le filet barrage et la toue**

La pêche se réalise au moyen d'un bateau à fond plat appelé "toue" sur lequel se trouve un filet carrelet carré d'environ  $3\text{m} \times 50$  de coté, monté sur un contrepoids. En installant le filet barrage, de 2 mètres de hauteur et de 15 cm de vide de maille, perpendiculairement à l'axe de la Loire, celui-ci va créer un mur d'onde que les migrateurs vont parcourir de long en large sans le traverser (figure 7). Le pêcheur place ensuite son bateau sur le chemin des saumons, en aval direct du filet barrage et lorsque l'un d'entre eux passe sur le filet carrelet, il frôle les nombreux fils de touche. Le pêcheur déclenche alors avec vivacité le contrepoids qui fait rapidement remonter le filet carrelet avec le poisson. Celui-ci est ensuite récupéré dans une grande épuisette puis placé à l'obscurité dans un vivier intégré dans une barque et alimenté en eau de la Loire, en attendant d'être manipulé par l'équipe de marquage.

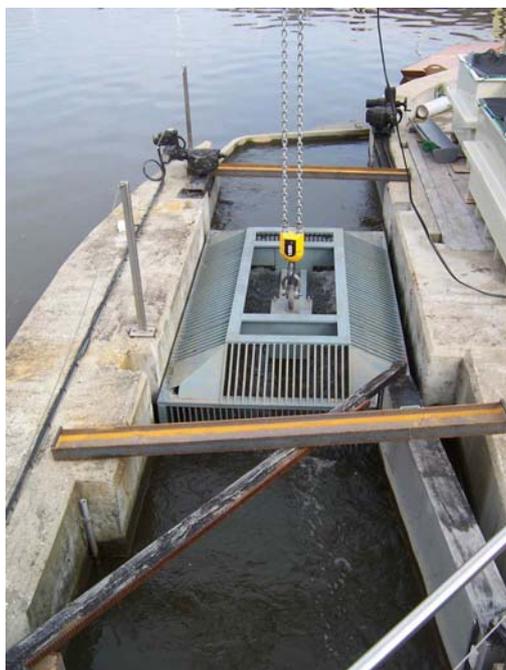
**Figure 10 : La cage en place à la sortie de la passe**

Le dispositif de capture sur la rivière Allier est localisé à Vichy (03). Le principe consiste à utiliser un piège installé dans la passe à poissons située en rive droite du pont barrage. Les migrateurs qui sont obligés d'emprunter la passe pour pouvoir franchir l'obstacle, se retrouvent ainsi piégés et la cage (fig. 10) , qui peut ensuite être soulevée à l'aide d'un palan électrique puis manœuvrée manuellement par les opérateurs grâce à une potence (fig. 11).

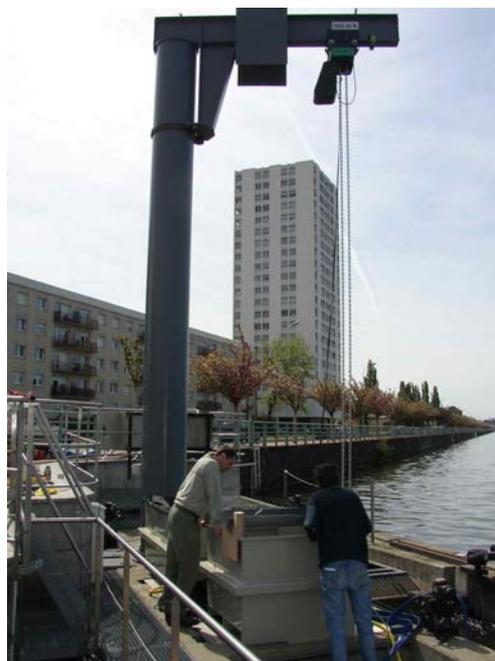
**Figure 11 : Vue de la potence et du palan électrique permettant de relever la cage**

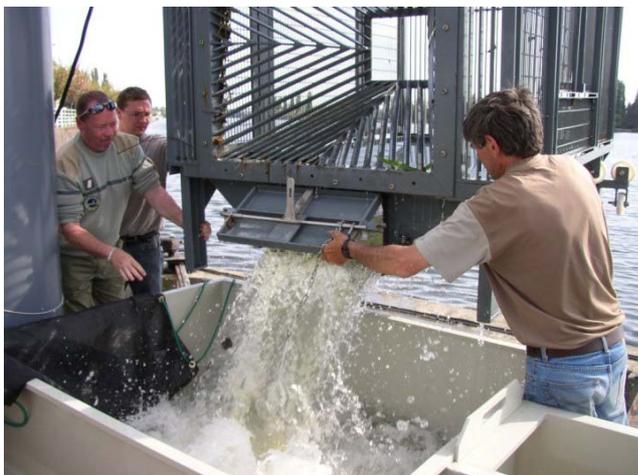
Figure 12 : La cage et sa vanne de décharge

Une trappe de décharge permet le transfert des poissons du piège vers le bac de « stabulation » d'une structure dite de manipulation et de marquage (fig. 13 et 14). Cette structure composée de deux bassins permet de maintenir les poissons avec un minimum de stress pour pouvoir les marquer dans les meilleures conditions. Le bac est ensuite recouvert d'une grande bâche noire pour maintenir les saumons dans l'obscurité. Le passage des poissons de l'eau claire (bac de stabulation de 400 l + 300 litres issus de la vidange de la cage) au bain anesthésiant (350 l) se fait par un couloir de transit en utilisant successivement deux portes coulissantes. Ce passage des poissons se fait de manière totalement volontaire et sans manipulation extérieure jusqu'à ce qu'ils s'endorment.

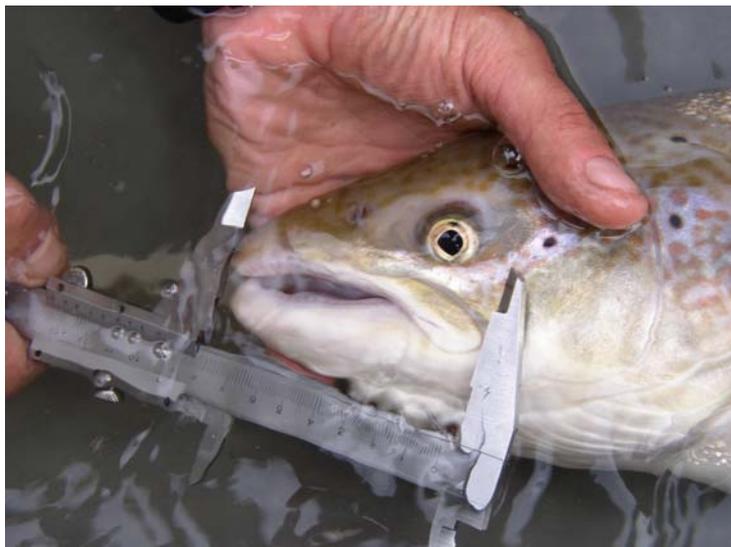
**Figure 16 : Mesure de la mâchoire au pied à coulisse**

Aussi, sur propositions et préconisations du GHAAPPE (Groupe d'Hydraulique Appliquée aux Aménagements Piscicoles et à la Protection de l'Environnement), il a été décidé d'ajouter du sel dans le bain anesthésiant afin de réduire le risque de chocs osmotiques survenant lorsque le poisson subit une anesthésie. En Loire, l'ajout d'environ 50g de sel pour 10 litres de bain a été effectué. A Vichy, pour des raisons pratiques (volume du bain anesthésiant d'environ 350 litres) cette méthode n'a pas été employée. Lorsque le poisson est endormi, la longueur totale, la longueur à la fourche et la longueur du maxillaire supérieur (sexage) sont relevées. Il est ensuite photographié, sa robe est minutieusement parcourue afin de relever d'éventuelles blessures et l'absence d'adipeuse est notée.

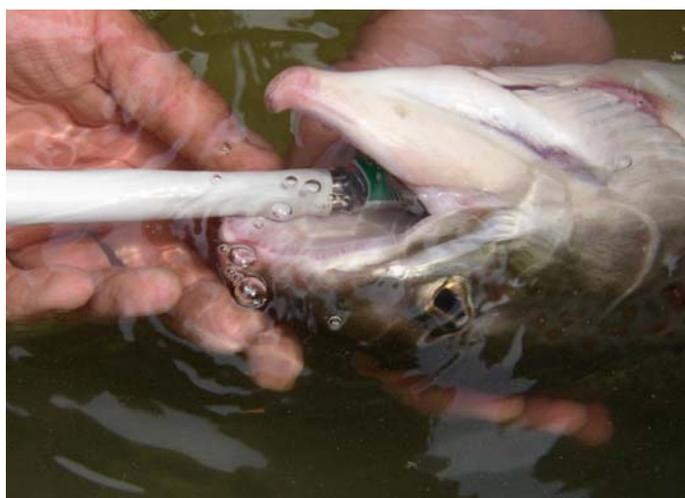
**Figure 17 : Introduction de l'émetteur**

Le marquage dit intragastrique consiste à introduire un émetteur (figure 17) dans la bouche du poisson, poussé ensuite dans sa cavité stomacale à l'aide de deux tubes pousseurs en plastique. L'antenne qui ressort de la bouche est repliée lorsqu'elle est trop longue puis passée sous un opercule et coincé dans sa commissure afin qu'elle se tienne rabattue sur le flanc du poisson pour ne pas le gêner lors de ses déplacements.

D'après STASKO et PINCOCK (1977), cette méthode, utilisée sur des poissons anesthésiés, s'avère être le système de marquage le moins traumatisant. Elle peut être employée sans difficulté chez le saumon qui cesse de se nourrir dès son arrivée en eau douce. De plus, son estomac qui se rétracte au cours de sa remontée, permet un maintien efficace de l'émetteur si celui-ci n'a pas été régurgité juste après marquage.

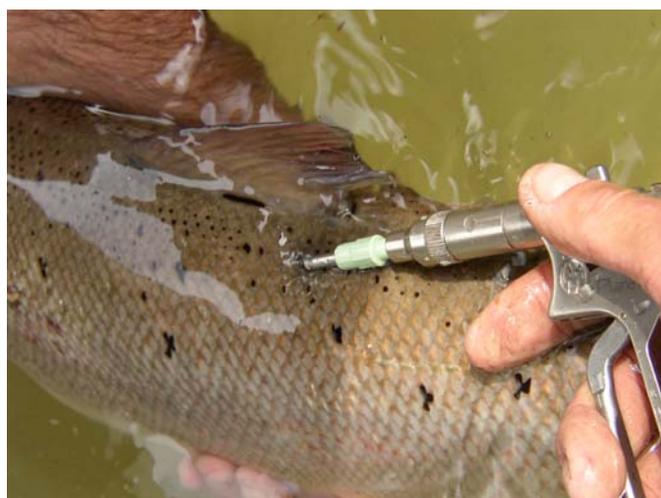
**Figure 18 : Marquage Tiris au moyen d'un pistolet pousseur**

À la demande d'EDF, tous les saumons qui ont été capturés à Vichy ont reçu une petite marque magnétique supplémentaire, type "Tiris", de quelques centimètres de long, que les opérateurs ont implanté sous la peau à l'aide du matériel approprié.

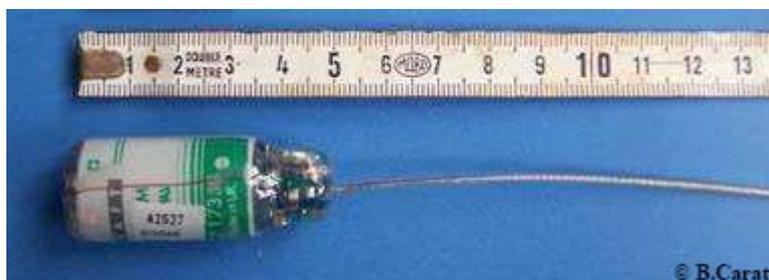
**Figure 19 : Emetteur ATS**

Sur ces émetteur, une option mortalité a été choisie : lorsque celui-ci reste immobile pendant plus de 6 heures, le rythme d'émission se met à doubler, passant de 55 signaux par minute (ppm : pulse per minute) à 110 ppm. Si le poisson est mort et immobile, cette option permet approximativement d'en obtenir la date et s'il est rapidement retrouvé, son état sanitaire peut être examiné pour éventuellement déterminer les causes de sa mort.

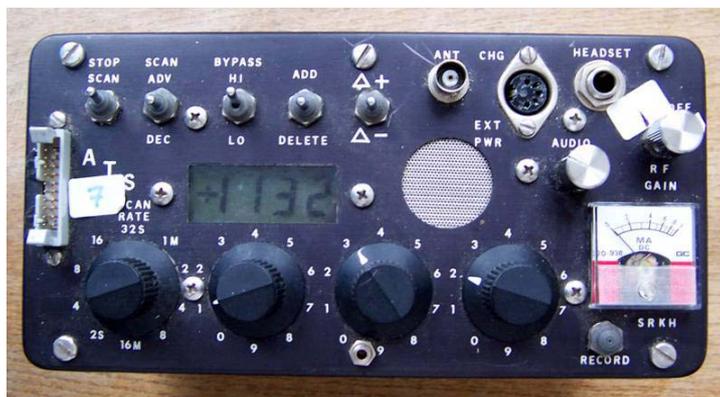
Figure 20 : Récepteur ATS

Les récepteurs utilisés sont de marque ATS, modèle 2100 pour le suivi mobile et modèle 2100 et 4500S pour le suivi sur poste fixe. Ils sont programmables et disposent d'un scanner automatique avec mémorisation et défilement automatique des fréquences comprises entre 48 et 49,9 MHz. La durée d'écoute pour chaque fréquence est réglable, de 2 secondes à 16 minutes. Ces récepteurs nécessitent une antenne pour recevoir le signal des émetteurs. Ils peuvent être utilisés seuls pour une recherche manuelle ou bien couplés à un enregistreur pour le suivi d'un site en continu.

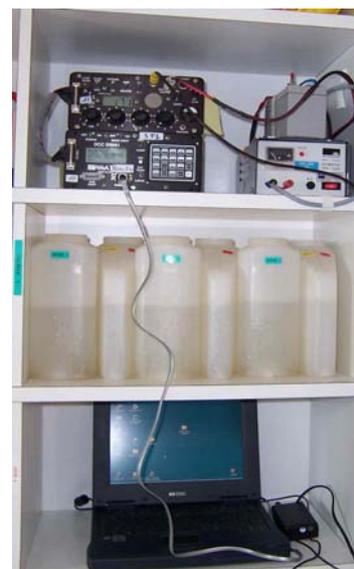
**Figure 22 : Dispositif poste fixe : couplage récepteur/enregistreur relié au PC**

Lorsqu'un poisson entre dans la zone de réception, un signal est détecté et l'enregistreur mémorise la fréquence concernée en ajoutant la date, l'heure (Tu), le nombre de pulsations reçues et la puissance du signal. Ces informations seront ensuite extraites avec un ordinateur puis analysées.

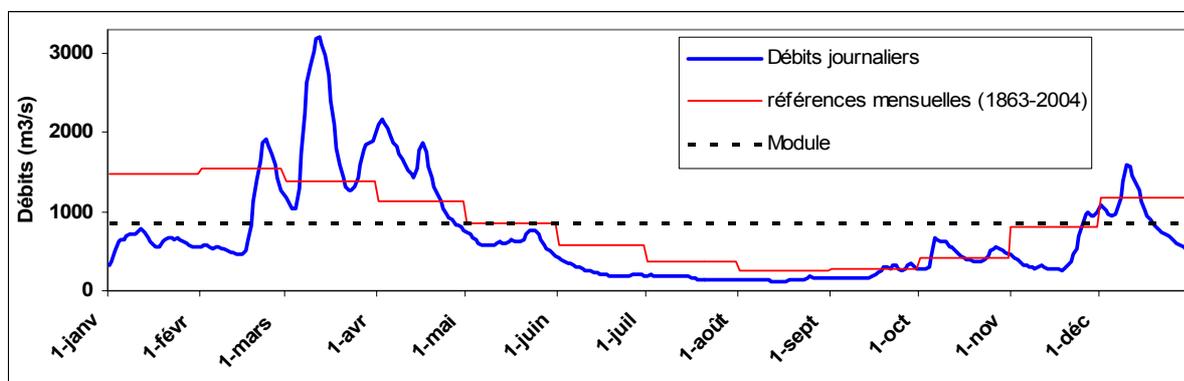
Les écoulements du début de l'année 2006 sur la Loire (figure 25 et 26) sont faibles : entre le 1er janvier et le 15 février, les débits sont inférieurs au module et largement inférieurs aux débits mensuels de référence. A partir du 15 février, les débits augmentent et restent élevés, supérieurs aux moyennes mensuelles de référence pendant deux mois (sauf pendant deux courtes périodes de baisse des débits). Les poissons migrateurs limitent leurs mouvements en période de crue, mais les débits soutenus, comme ceux qui encadrent le pic de crue de début mars, ont pu favoriser la remontée des géniteurs le long de l'axe Loire. Suite à cet épisode de forts débits, qui se termine fin avril, les débits chutent et restent globalement inférieurs aux moyennes mensuelles de référence.

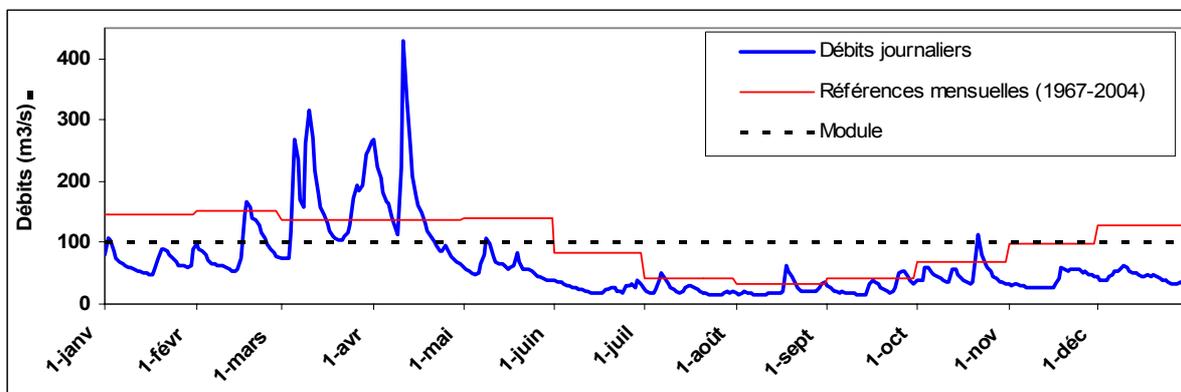
Les écoulements de l'Allier, enregistrés à la station de Saint Yorre en 2006 (figure 27), ont un profil similaire à ceux de la Loire. Les débits sont globalement faibles sur l'année (inférieurs aux références mensuelles et au module), sauf au cours des mois de mars et d'avril où l'hydraulicité de l'Allier est marquée par des débits soutenus.

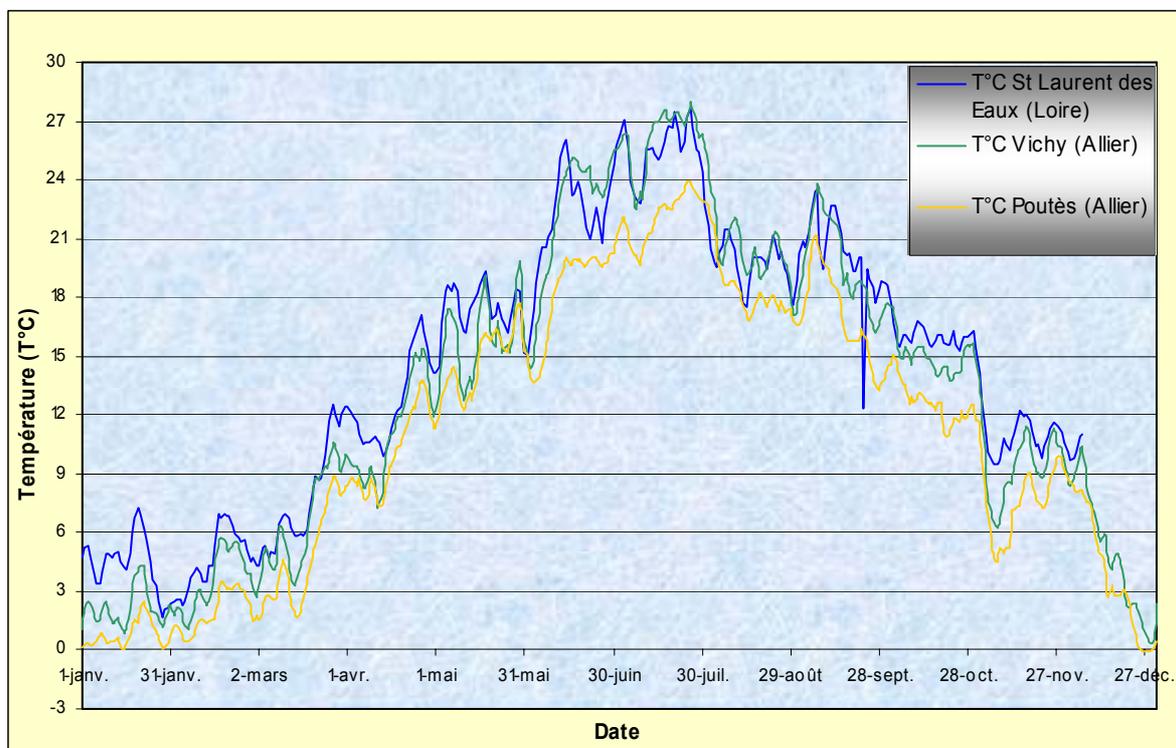
Sur la figure 29, qui présente la température de l'eau enregistrée pour 3 stations, Dampierre sur la Loire en amont d'Orléans, Vichy pour la partie aval du bassin de l'Allier et Poutès pour sa partie amont, on remarque que les températures moyennes sont dans un premier temps restées très faibles (<6°C) durant les 3 premiers mois de l'année avec des valeurs proches de zéro à Poutès en raison de la fonte des glaces. A partir de mi mars, elles commencent à croître et atteignent rapidement 10 à 12°C à la mi avril dans les 3 stations. Les températures de Dampierre et Vichy sont restées globalement très proches toute l'année avec des valeurs généralement supérieures pour la Loire sauf l'été où les eaux de l'Allier, en raison de la canicule, ont été plus chaudes avec des températures supérieures à 27°C. Le mois d'août a été beaucoup plus frais mais suivi d'un second épisode chaud en septembre, presque 24°C à Vichy. A Poutès, l'effet de la canicule a été moins ressenti et la moyenne maximale ne dépasse pas 24°C, ce qui néanmoins reste très élevé pour des eaux situées dans des secteurs de gorges. Au mois d'octobre, les températures stagnent autour de 14 à 16°C en aval du bassin et environ 12°C pour l'amont puis elles chutent en octobre. A Poutès, la température perd presque 10°C. Elles remonteront ensuite avant de redescendre à nouveau après mi novembre.

**Figure 29 : Température de l'eau en 2006 dans 3 stations situées sur la Loire et l'Allier**

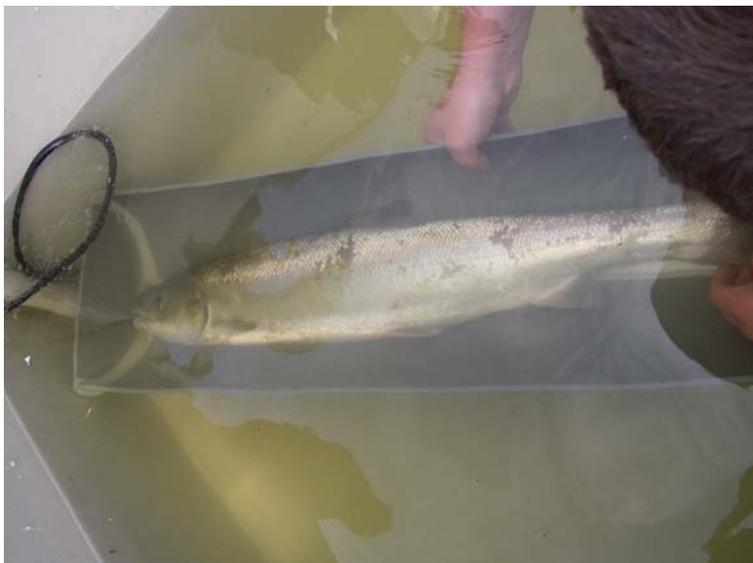
**Figure 31 : Saumon sans adipeuse capturé à Vichy**

- **8 saumons** sur 46 soit 17% des saumons ne présentaient pas de nageoire adipeuse :
  - 6 sur 30 à Vichy soit 20%
  - 1 sur 7 à Amboise soit 14%
  - 1 sur 9 à La Ménitré soit 11%

Tous les saumons ne présentant pas de nageoire adipeuse sont des poissons de 2 ans de mer donc issus des déversements de saumoneaux réalisés en 2004 (dévalant l'année du déversement) ou issus des déversements de 2003 pour les poissons dévalant l'année suivante.

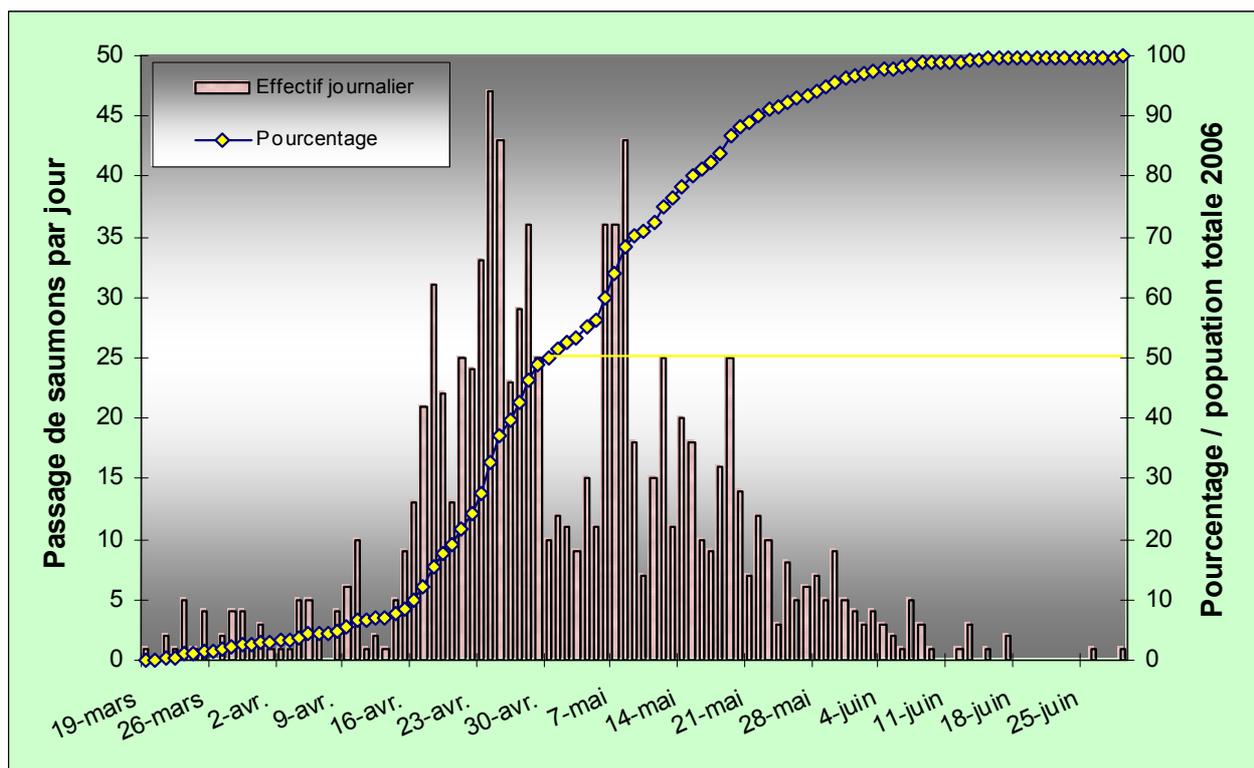
Les saumons capturés et suivis à partir de Vichy entre le 03 et le 17 mai concernent donc des saumons de fin de migration susceptibles de rencontrer les conditions hydroclimatiques les plus défavorables pour atteindre les zones de frayères.

Figure 33 : Passages journaliers des saumons à Vichy entre le 19 mars et le 29 juin 2006.

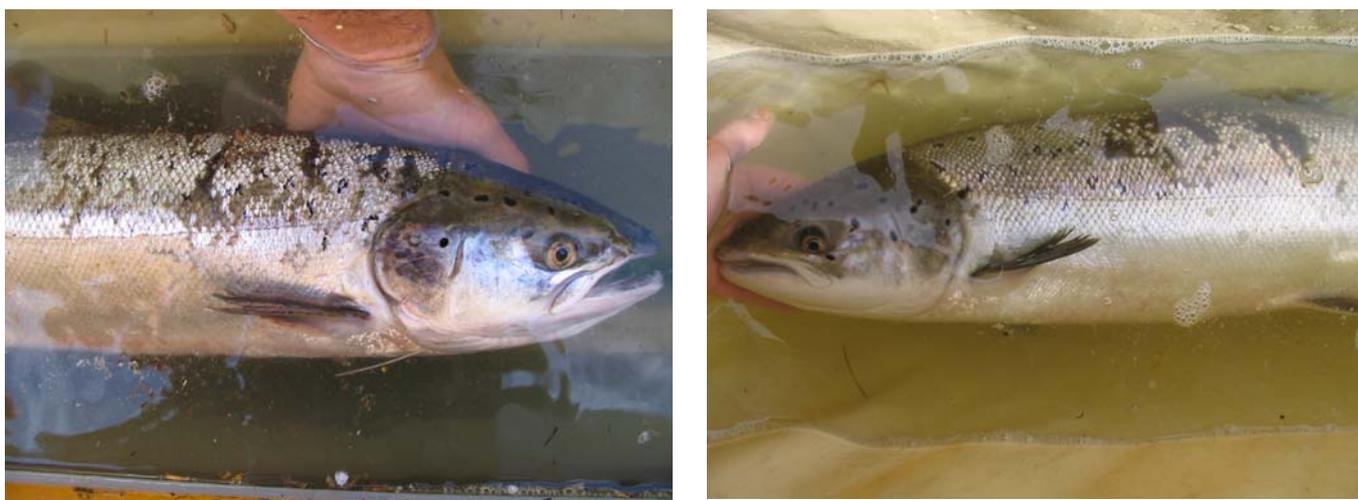
**Figure 34 : Zones d'écaillages et nageoires abîmées**

La majeure partie des saumons présente des zones **d'écaillages** plus ou moins étendues et plus ou moins nombreuses selon les individus. Souvent à ces écaillages s'ajoutent des nageoires abîmées, dorsales ensanglantées et nageoires pectorales fendues ou rognées. Ce type de lésions fait penser à d'anciennes blessures de filets qui auraient pu survenir soit en estuaire, soit en partie aval de la Loire.

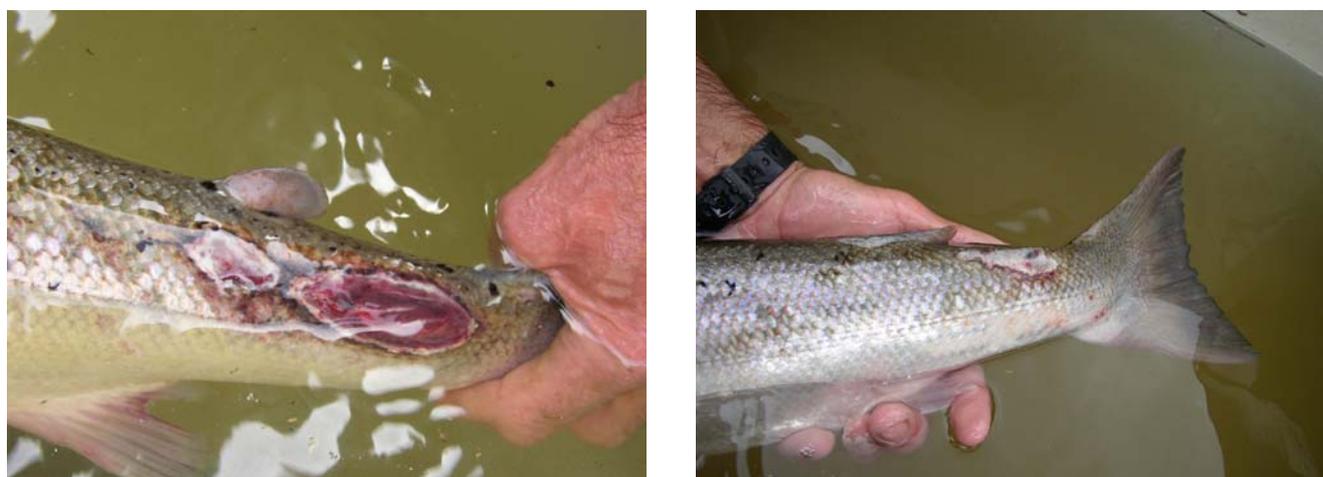
**Figure 35 : Lésions sur pédoncule caudal**

Une partie des plaies observées concerne le pédoncule caudal (figure 35). Souvent profonde, elle est parfois ouverte sur une dizaine de centimètres laissant apparaître la chair à vif du poisson. Curieusement, la forme ovale et son contour caractéristique blanchâtre, observé à l'identique chez beaucoup de poissons, laisse penser qu'il ne s'agit pas d'une cicatrisation mais bien d'une lésion en cours de formation. Il semble qu'il y ait une assez grande diversité de stades d'évolution.

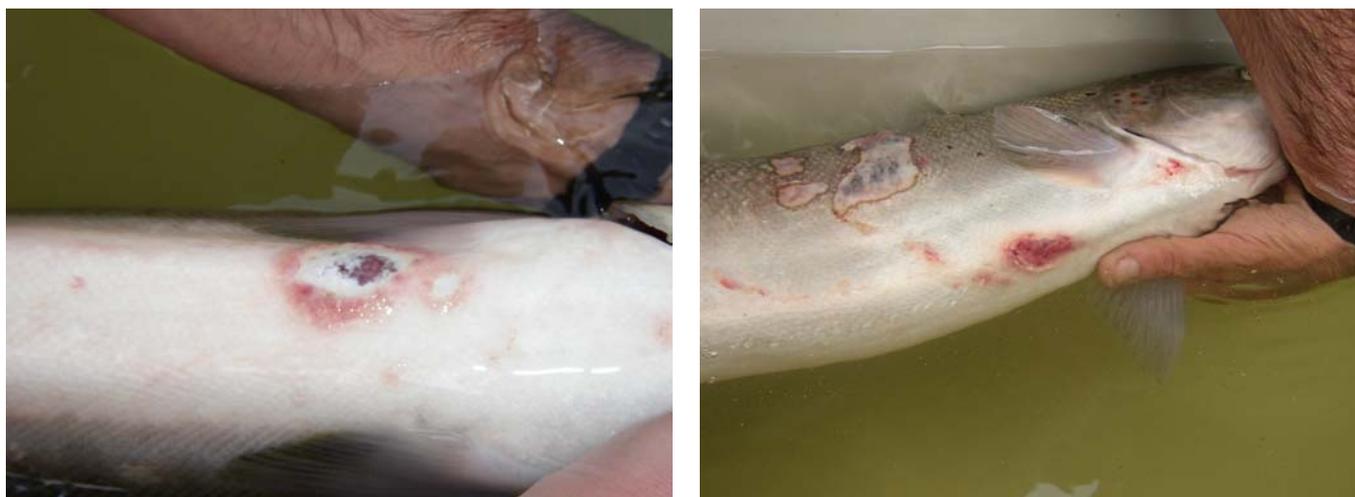
**Figure 36 : Lésions ventrales**

Certains individus présentent des lésions ventrales qualifiées de lésions hémorragiques ou nécro-hémorragiques. Ces zones sont généralement circulaires et accompagnées de points rouges et rougeurs diffuses. Leur aspect était assez volumineux comme boursoufflé. Ces lésions apparaissaient pour la totalité d'entres elles, sous le ventre mais dans sa partie supérieure, vers la tête. Un saumon a été observé avec deux plaies à l'identique, alignées sur le même axe et séparées de quelques centimètres. La régularité du cercle formé, laisse penser qu'il ne peut s'agir d'une blessure par frottement, ni d'une écorchure provoquée par un passage de radier difficile et ce type de symptôme pourrait aussi être la cause d'un processus de type pathologique.

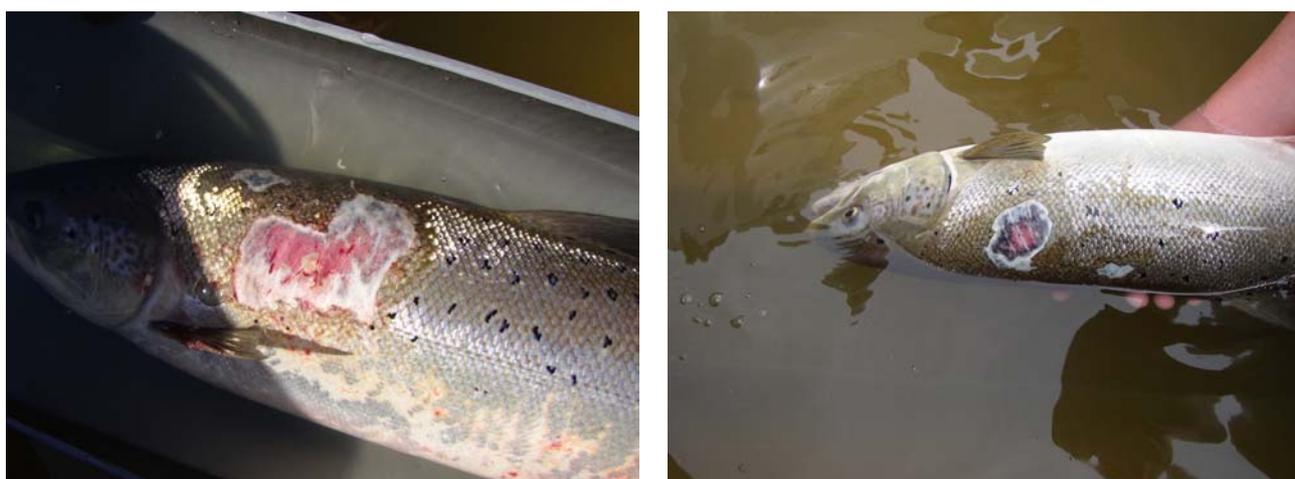
**Figure 37 : Lésions sur le dos ou les flancs des saumons**

Enfin, de nombreux individus présentaient des lésions sous forme de plaques parfois étendues sur le dos ou les flancs au dessus de la ligne latérale. Ces plaies peuvent être profondes, de teinte rouge avec des contours blancs ou noirâtres pouvant correspondre à des stades d'évolution différents. (Larges plaques de forme quelconque ou anguleuse, plaies profondes). Dans tous le cas, le derme n'est plus présent, les chairs sont souvent à vifs et les muscles parfois profondément touchés.

Ces lésions compromettent fortement les chances de survie de ces poissons et leur capacité à rejoindre les zones de frayères pour réaliser leur reproduction. En effet, toute lésion qui présente une disparition du derme engendre non seulement une disparition momentanée du mucus protecteur mais risque surtout d'entraîner une perte de protéines qui va perturber les

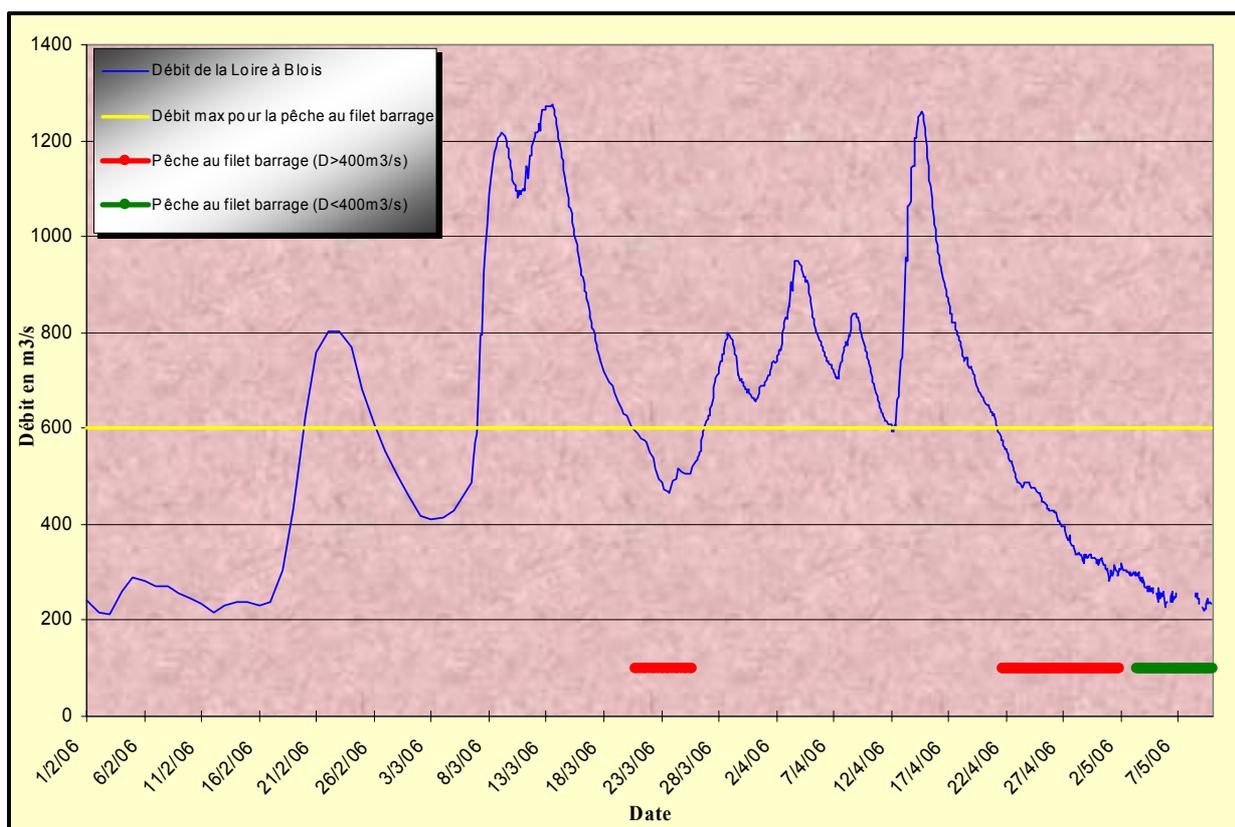
La figure 38 présente les débits de la Loire à Blois (25 km en amont d'Amboise) du 1<sup>er</sup> février au 9 mai 2006.

**Figure 38 : Débits de la Loire à Blois du 1<sup>er</sup> février au 9 mai 2006 et période de piégeage en Loire moyenne**

Alors que les premières captures avaient été envisagées pour le début du mois de mars, on remarque qu'il était très difficile durant cette période et pour la quasi-totalité du mois d'avril, de pratiquer la pêche au filet barrage.

Les premières captures ont donc eu lieu à la fin du mois d'avril c'est à dire à la fin de la période de migration des saumons à cet endroit de l'axe. Elles ont donc concerné des poissons qui migrent en dernier, à une période où ils sont susceptibles de rencontrer des conditions de températures et de débits limitantes pour leur progression vers les zones amont.

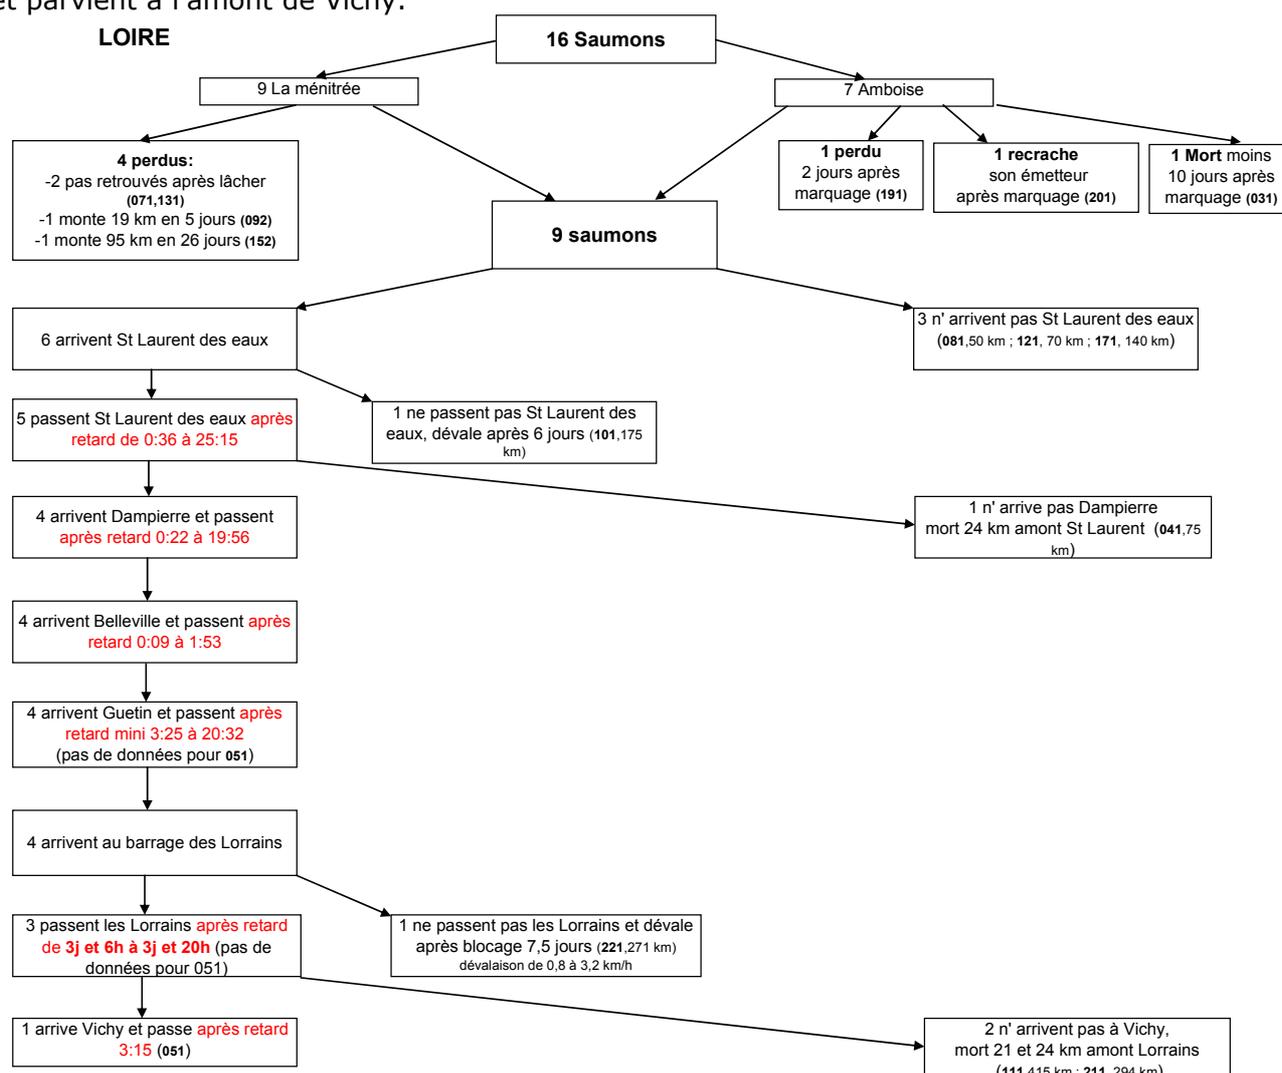
Sur ces 16 saumons : 1 recrache son émetteur après marquage (**201**), et n'apporte donc aucun renseignement pour cette étude, 10 n'ont franchi aucun obstacle, 1 a franchi un obstacle, 3 franchissent de 4 à 5 obstacles et atteignent l'Allier et 1 franchi plus de 5 obstacles et parvient à l'amont de Vichy.

Figure 39 : Diagramme récapitulatif du devenir des saumons marqués en Loire

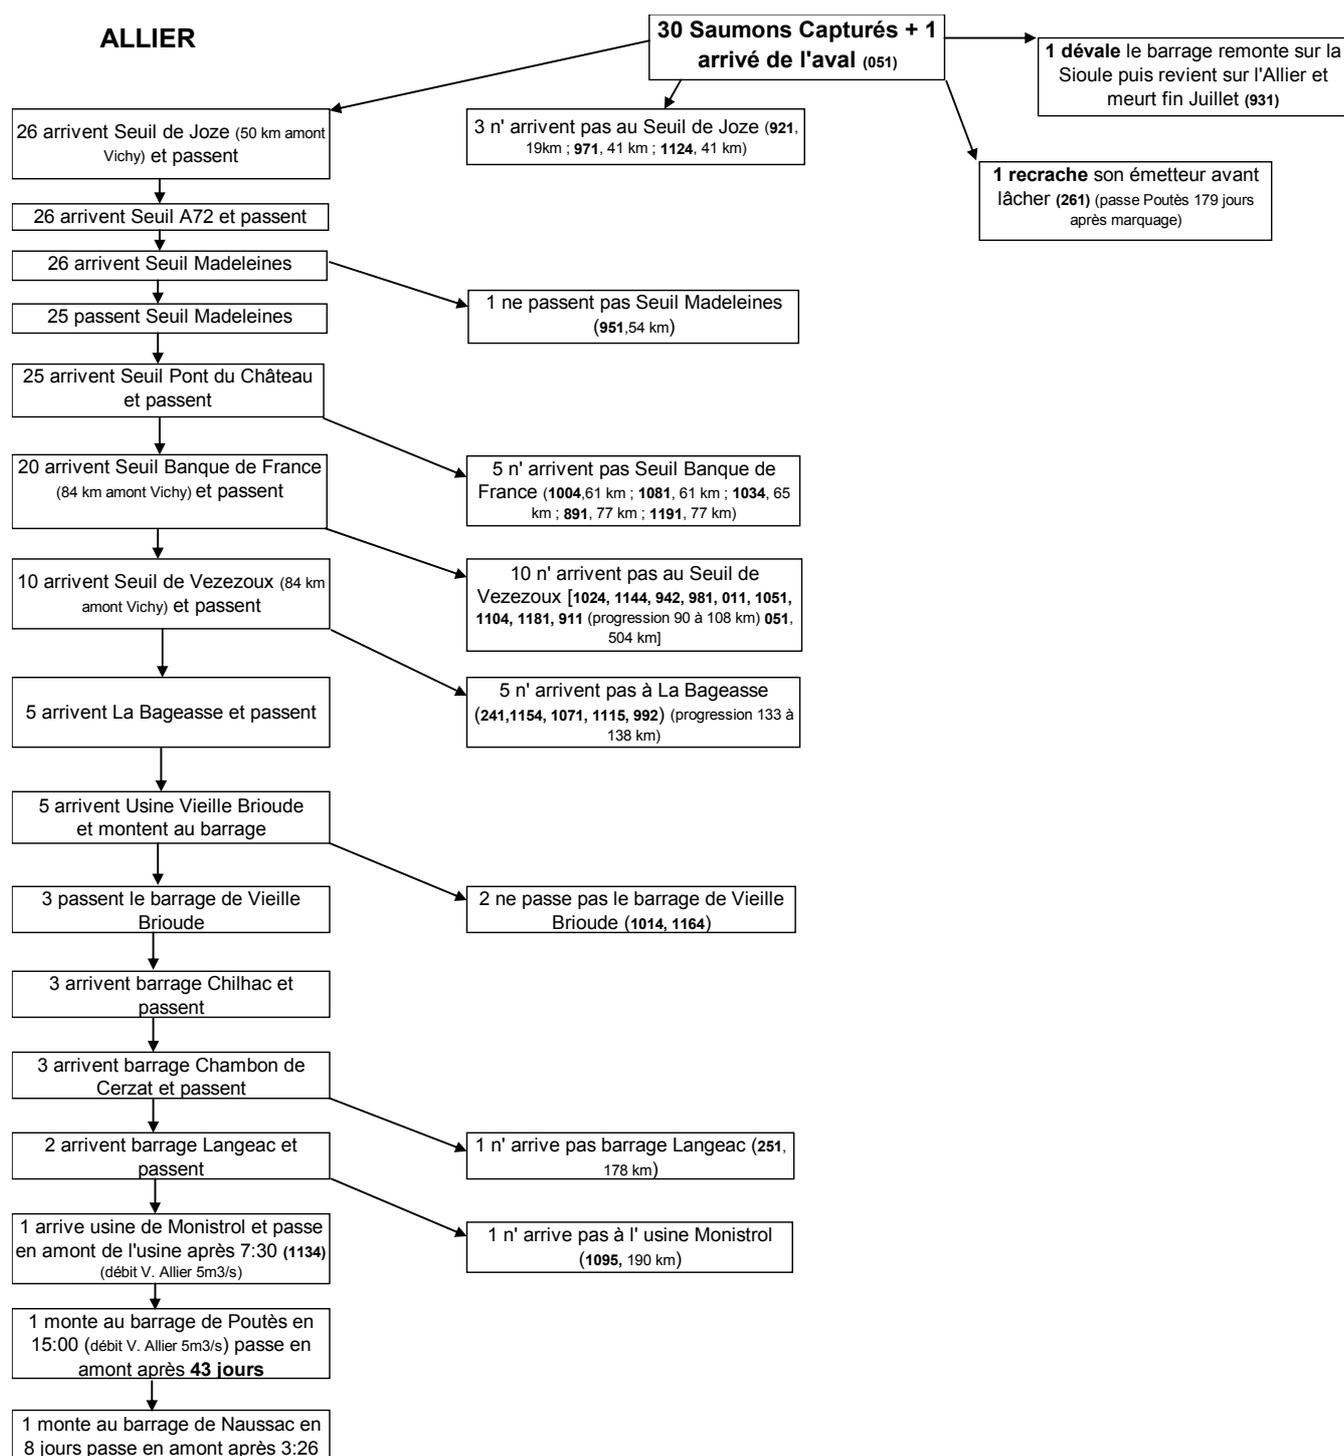
- 1 a recraché l'émetteur immédiatement après marquage,
- 4 n'ont franchi aucun obstacle,
- 6 franchissent moins de 5 obstacles,
- 17 franchissent moins de 10 obstacles et
- 3 franchissent 10 obstacles et plus.

**Figure 40 : Diagramme récapitulatif du devenir des saumons marqués à Vichy**

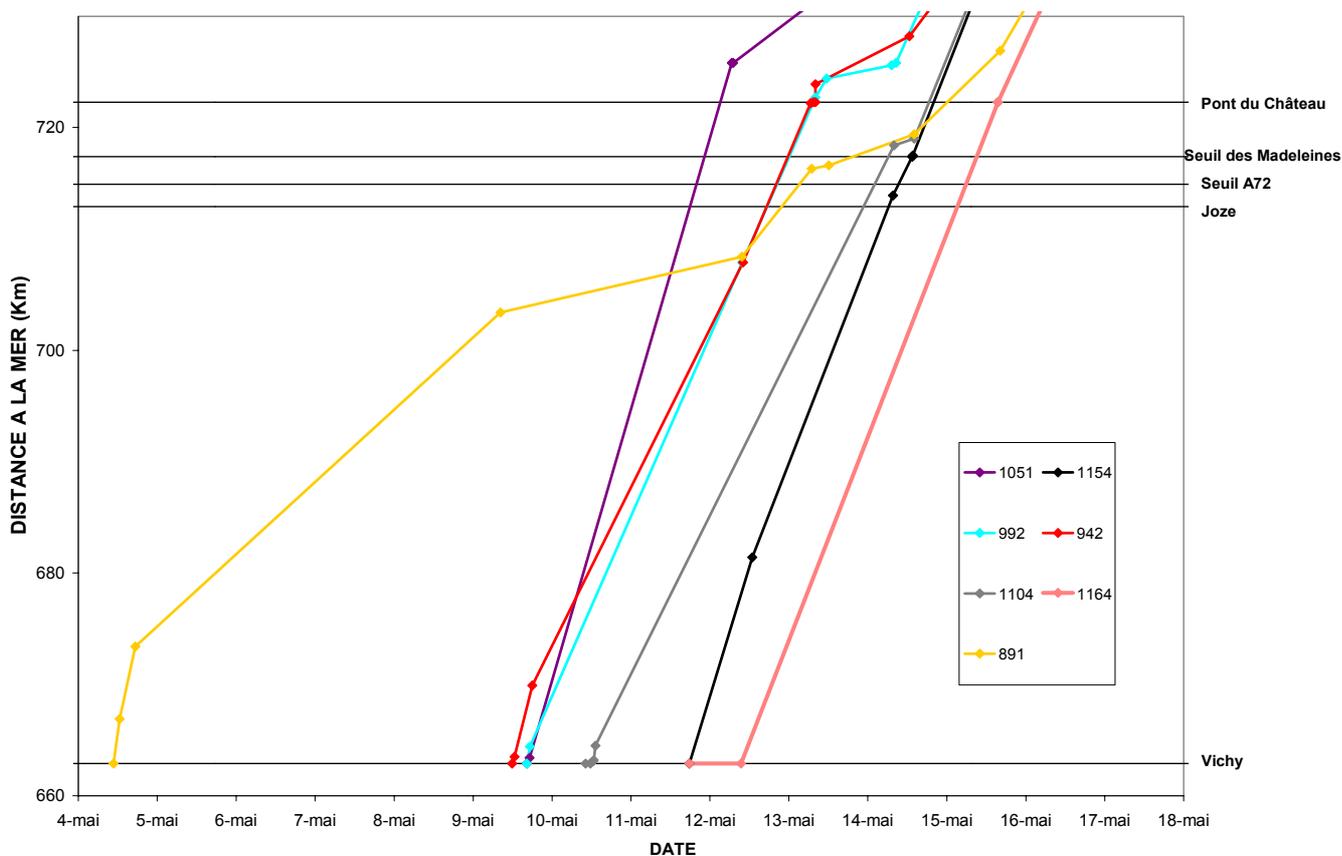
Les durées pour parcourir les 60 km qui séparent Vichy de l'amont des 4 seuils, varient de 2,5 jours pour le plus rapide (**1051**) à 10,5 jours pour le plus lent (**891**), soit des vitesses de progression variant de 24,2 à 5,7 km/J :

**Figure 42 : Déplacements des saumons 1051, 992, 1104, 891, 1154, 942, 1164 au niveau des seuils de Joze, A72, Madeleines et Pont du Château.**

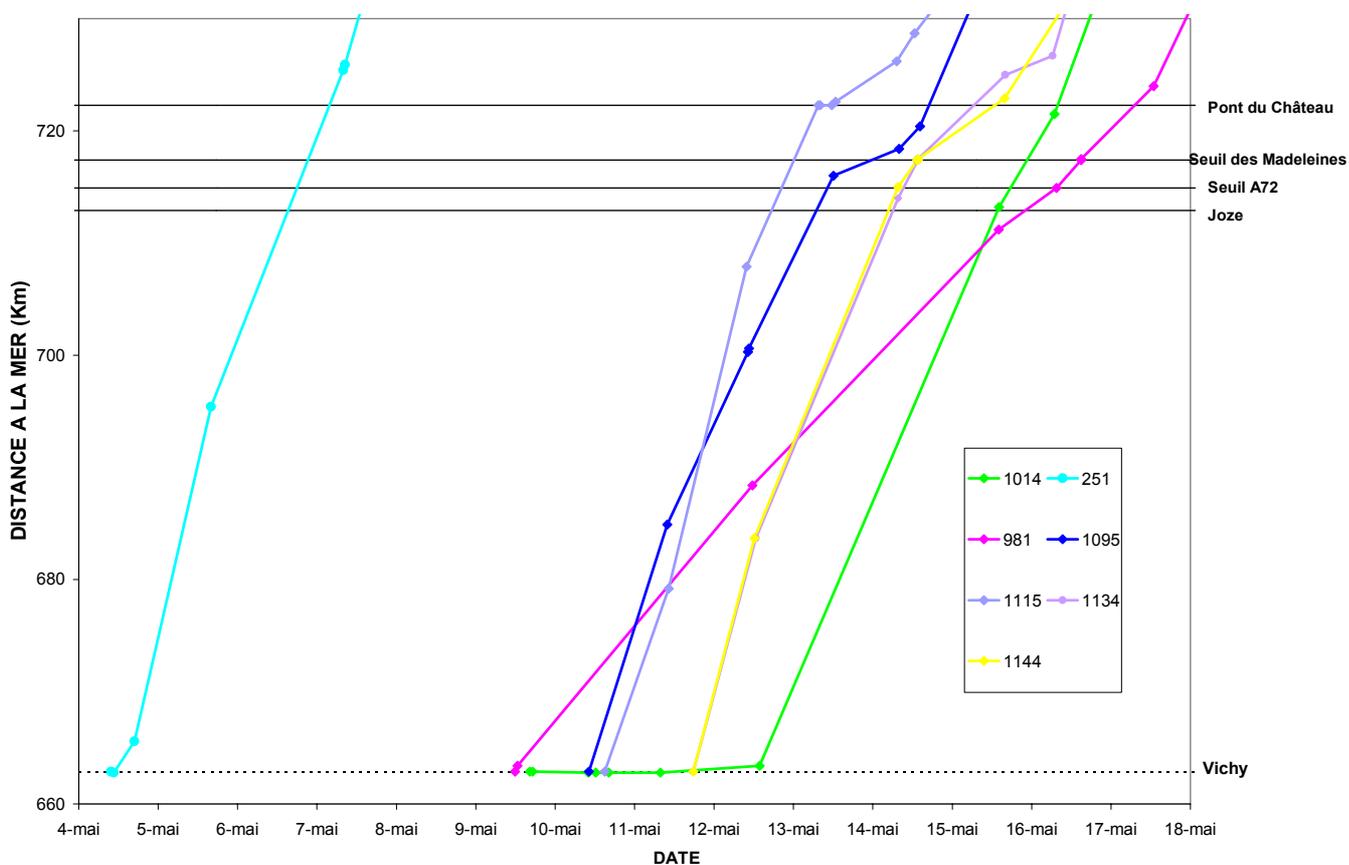
Les durées pour parcourir les 60 km qui séparent Vichy de l'amont des 4 seuils, varient de 2 jours et 18 heures pour le plus rapide (**251**) à 7 jours et 21 heures pour le plus lent (**981**), soit des vitesses de progression variant de 21,6 à 7,6 Km/J :

**Figure 43 : Déplacements des saumons 1014, 981, 1115, 1144, 251, 1095, 1134 au niveau des seuils de Joze, A72, Madeleines et Pont du Château.**

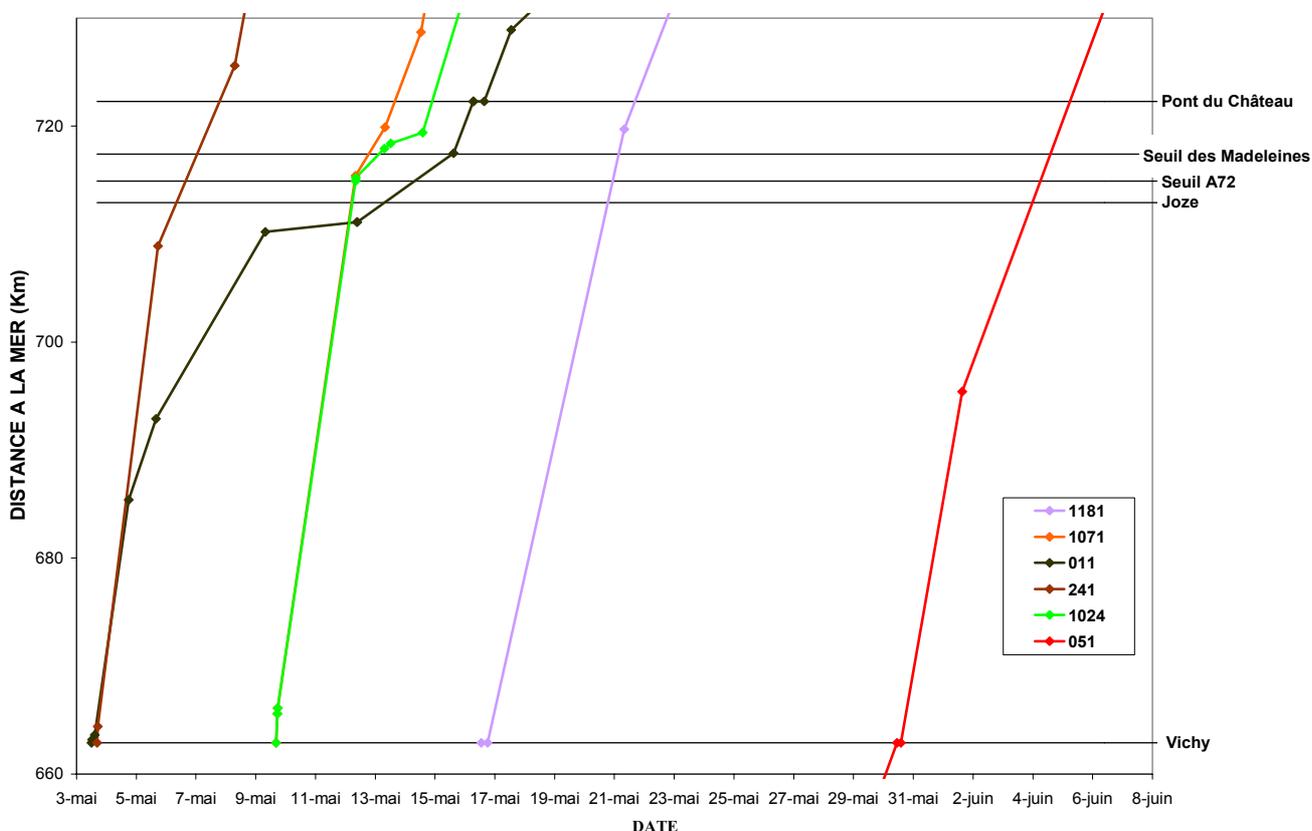
Les durées pour parcourir les 60 km qui séparent Vichy de l'amont des 4 seuils, varient de 4 jours et 10 heures pour les plus rapides **(241 et 1071)** à 12 jours et 17 heures pour le plus lent **(011)**, soit des vitesses de progression variant de 13,6 à 4,7 Km/J :

**Figure 44 : Déplacements des saumons 241, 051, 1071, 1181, 1024, 011 au niveau des seuils de Joze, A72, Madeleines et Pont du Château.**
