## Evaluation de la libre circulation sur l'axe Loire Allier

Suivi par radiopistage de la migration anadrome du saumon atlantique en 2006

Association LOGRAMI

Février 2008

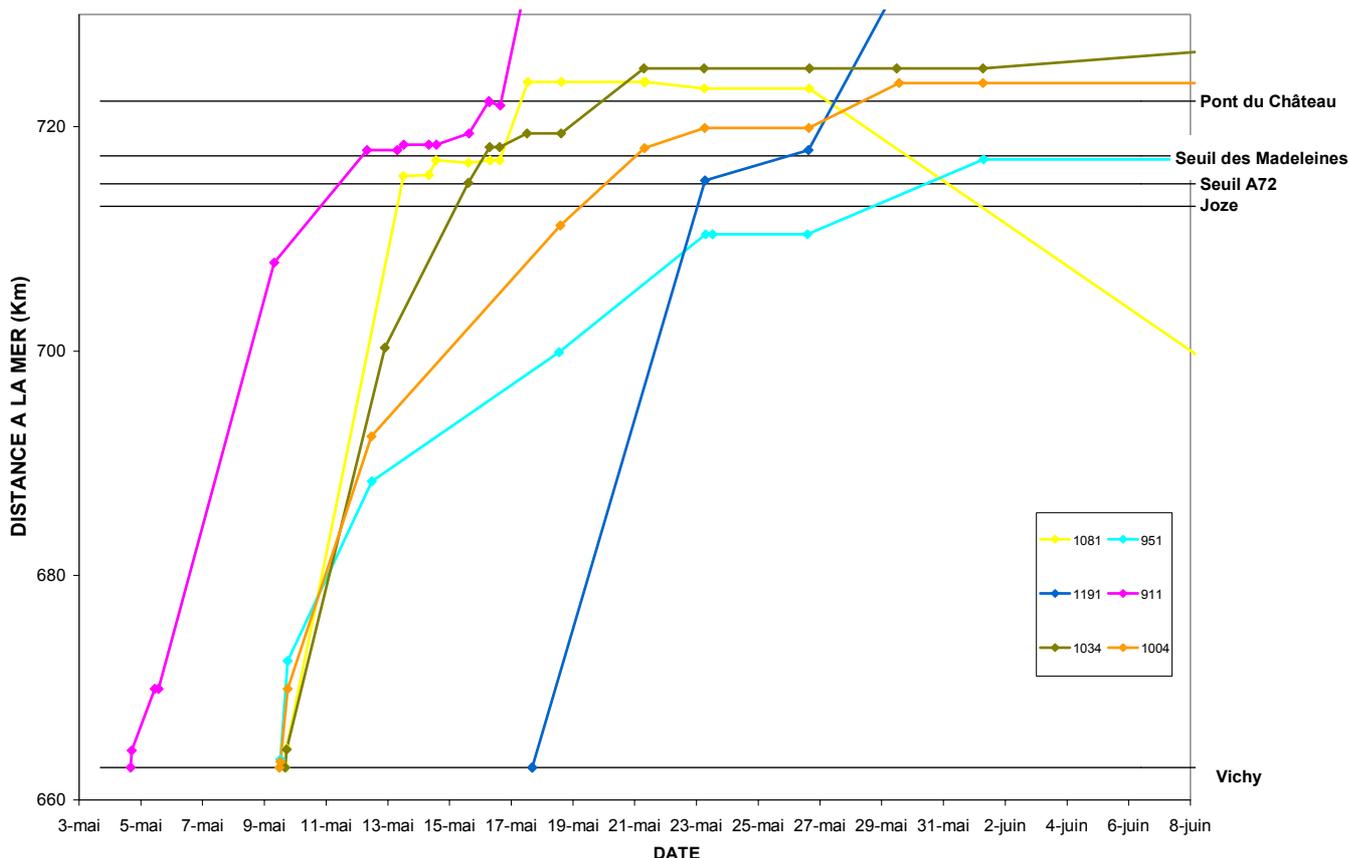
Les durées pour parcourir les 60 km qui séparent Vichy de l'amont des 4 seuils, varient de 7 jours et 17 heures pour le plus rapide (**1081**) à 19 jours et 18 heures pour le plus lent (**1004**), soit des vitesses de progression variant de 7,8 à 3 Km/J. Un saumon (**951**) ne franchit pas le seuil des Madeleines après plus de 25 jours d'activité (progression de seulement 2,4 Km/J).

**Figure 45 : Déplacements des saumons 951, 1081, 1191, 911, 1004, 1034 au niveau des seuils de Joze, A72, Madeleines et Pont du Château.**

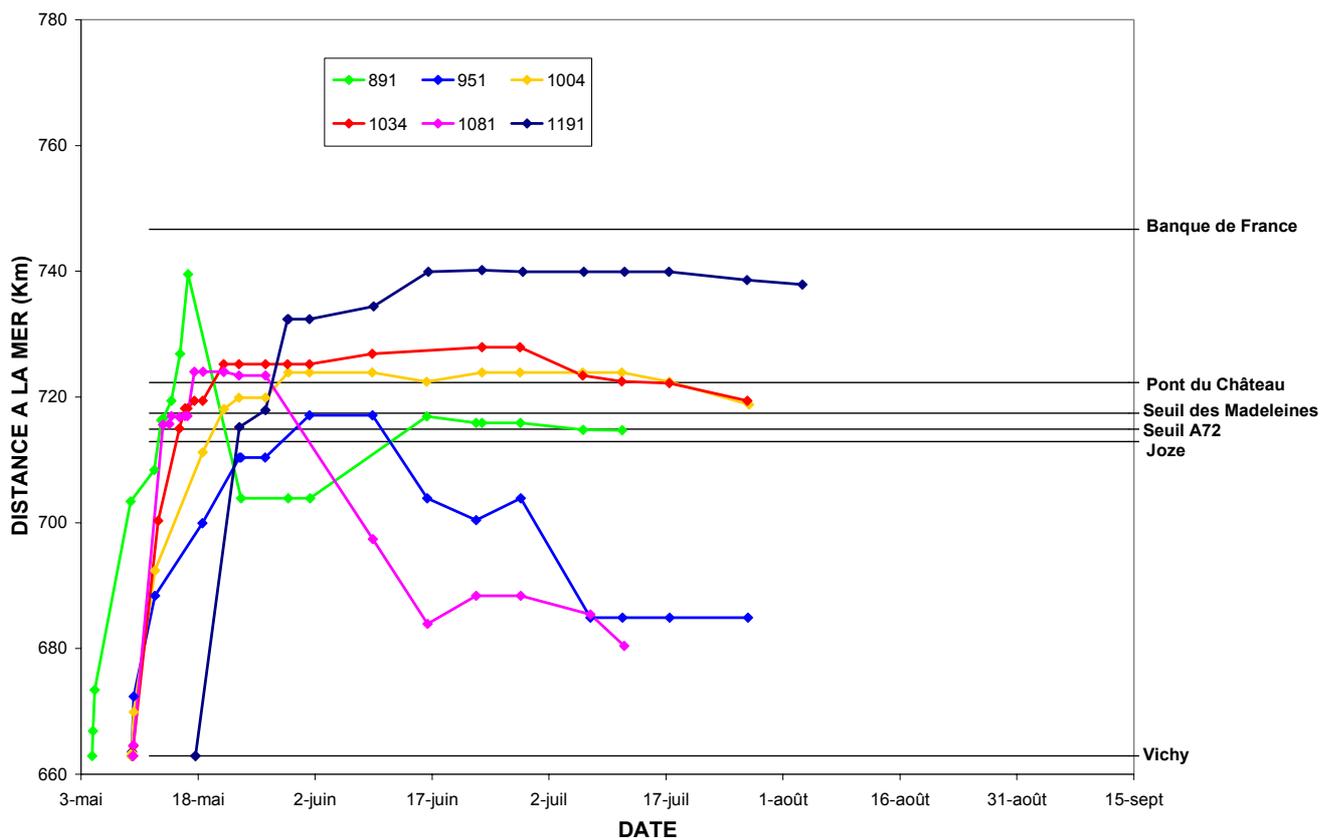
Ces six saumons font partie des 8 saumons les moins rapides pour parcourir les 60 km en amont de Vichy jalonnés de quatre seuils. Leur progression moyenne journalière varie de 2,4 à 7,8 Km.

**Figure 46 : Déplacements des saumons 951, 1081, 1191, 891, 1004, 1034 à l'aval du seuil de la Banque de France**

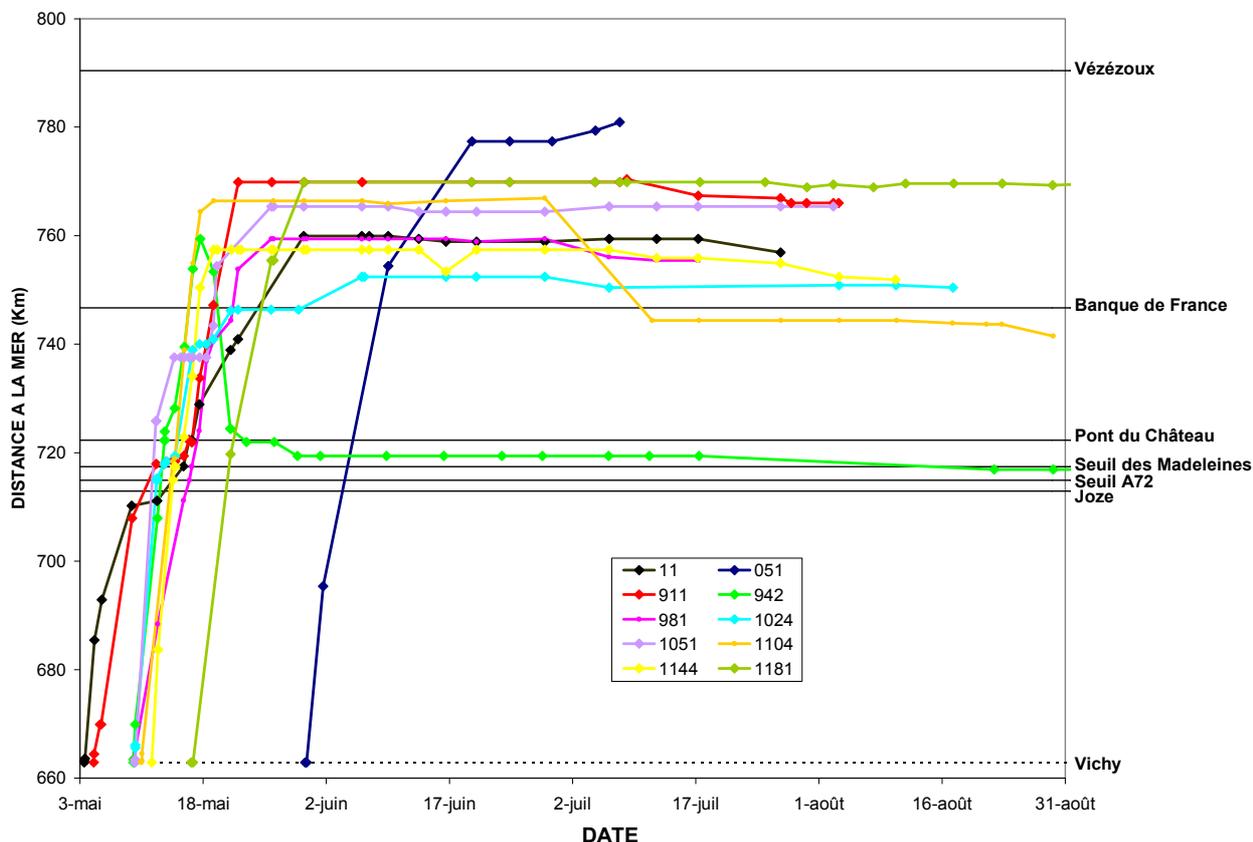
Un seul de ces saumons (**942**) présentait un état sanitaire apparent assez satisfaisant (classe B). Pour quatre autres (**051, 981, 1144, 1181**), un état apparent moyen était noté (classe C). Pour quatre autres (**911, 1024, 1051, 1104**) l'état sanitaire apparent était préoccupant (classe D), le dernier (**011**) présentait des blessures très importantes avec des chances de survie très faibles (classe E).

**Figure 47 : Déplacements des saumons 1051, 1104, 942, 011, 051, 1024, 1181, 981, 1144, 911 au niveau du seuil de la Banque de France**

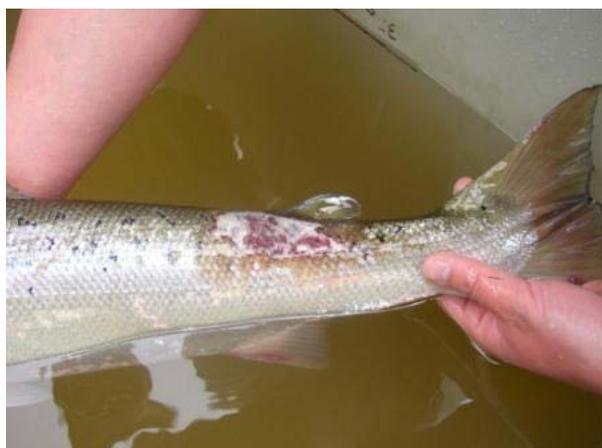
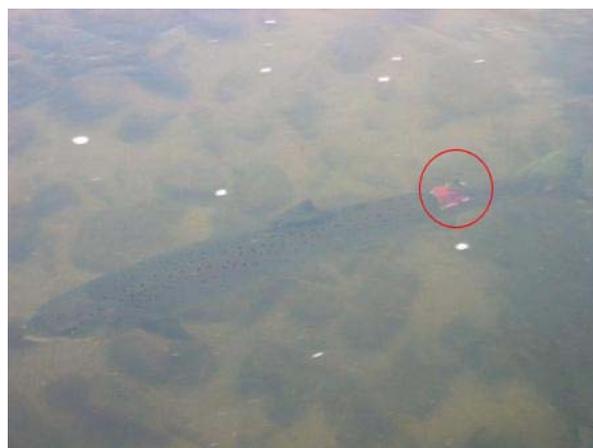
Figure 48 : Lésions du saumon 1104 lors de son marquage le 10 mai et lors de son observation le 17 août

Après le franchissement des quatre seuils aval, le saumon (**1104**) parcourt les 16 km en amont du seuil de Pont du Château à la vitesse moyenne de 0,62 Km/h. Il poursuit sa progression de 16 autres kilomètres franchissant le seuil de la Banque de France en augmentant légèrement sa vitesse moyenne (0,63 Km/h). Le 19 mai, il arrête sa migration 104 Km en amont de Vichy et stationne dans ce secteur au moins jusqu'au 28 juin. Le 11 juillet, nous le retrouvons 22 Km en aval. Du 17 au 23 août, il est observé à trois reprises en bordure de rivière, et nous constatons une évolution très importante d'une lésion notée lors de sa capture. Cette plaie au niveau de la nageoire adipeuse est estimée à 35 cm<sup>2</sup> (7 cm de long et 5 cm de large). La chair du poisson est à nue et creusée de 1 à 2 cm de profondeur, rendant ses chances de survie nulles. Lors de la capture, l'état sanitaire de ce saumon le classait dans la classe D. Le 23 août, l'émetteur est récupéré avec des restes d'organes (probablement l'estomac) sur la berge, trois mètres au dessus du niveau de l'Allier. Des écailles sont retrouvées proche de l'émetteur et l'herbe est couchée sur environ un mètre, mais le poisson a disparu. La localisation s'est réalisée en suivant les herbes couchées formant un sentier. Un acte de braconnage sur cet individu est fortement soupçonné bien que le poisson pouvait être déjà mort avant sa sortie de l'eau.

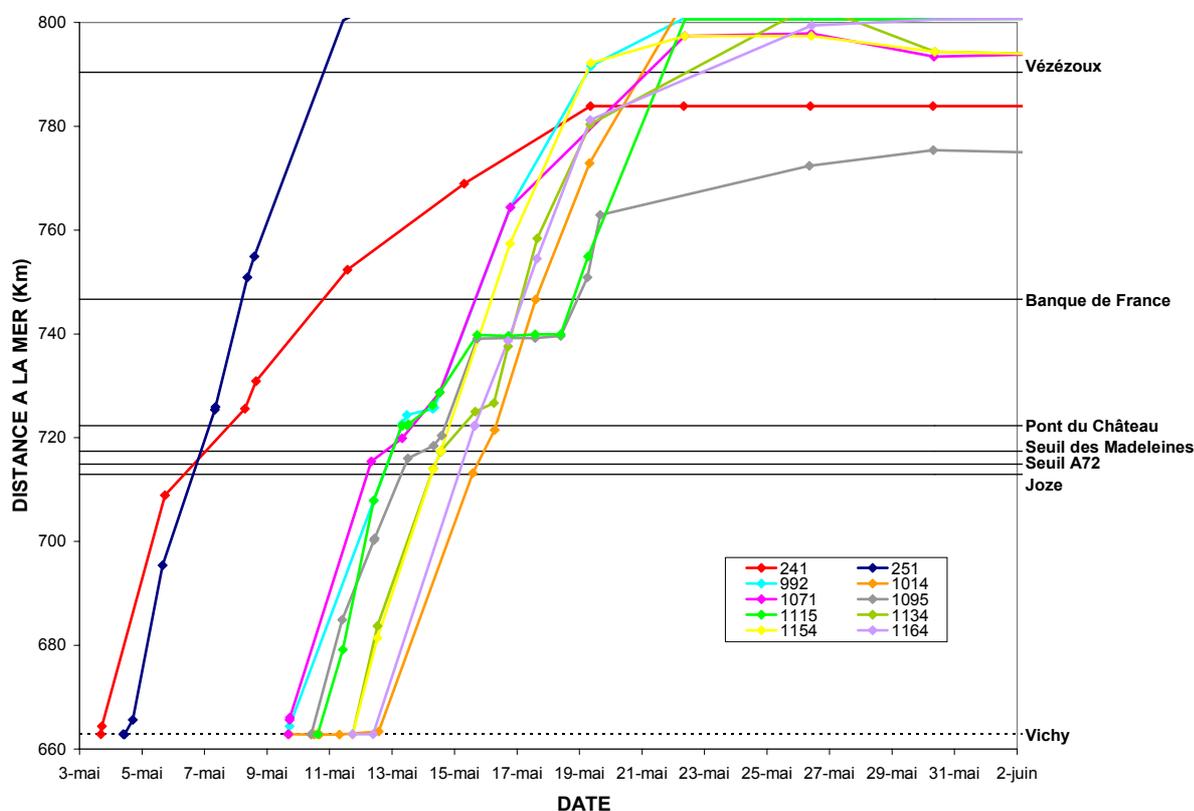
Trois d'entre eux (**992, 1154, 1164**) n'ont pas été retardés sur les quatre seuils aval (Joze à Pont du Château). Pour cinq autres (**251, 1014, 1095, 1115, 1134**), le retard est inférieur à une journée. Les deux derniers (**241, 1071**) ont été retardés de un à deux jours. Trois de ces saumons (**241, 992, 1115**) présentaient un état sanitaire apparent assez satisfaisant (classe B). Pour quatre autres (**251, 1071, 1134, 1164**), un état apparent moyen était noté (classe C). Pour les trois autres (**1014, 1095, 1154**) l'état sanitaire apparent était préoccupant (classe D).

Figure 49 : Déplacements des saumons 992, 1154, 1164, 251, 1014, 1095, 1115, 1134, 241, 1071 au niveau du seuil de la Banque de France

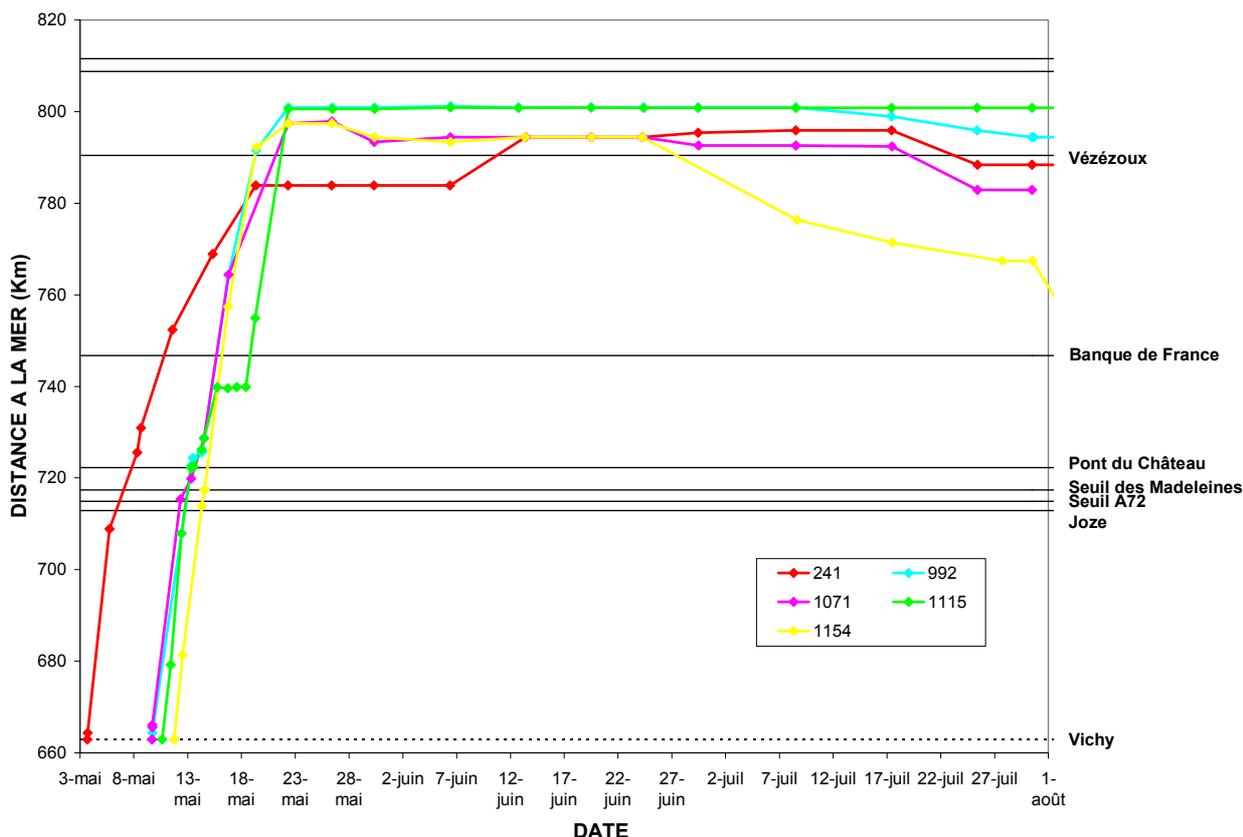
Trois de ces saumons (**241, 992, 1115**) présentaient un état sanitaire apparent assez satisfaisant (classe B). Pour un autre (**1071**), un état apparent moyen était noté (classe C). Le dernier (**1154**) présentait un état sanitaire apparent préoccupant (classe D).

**Figure 50 : Déplacements des saumons 992, 1154, 1115, 241, 1071 au niveau du seuil de Vezézoux**

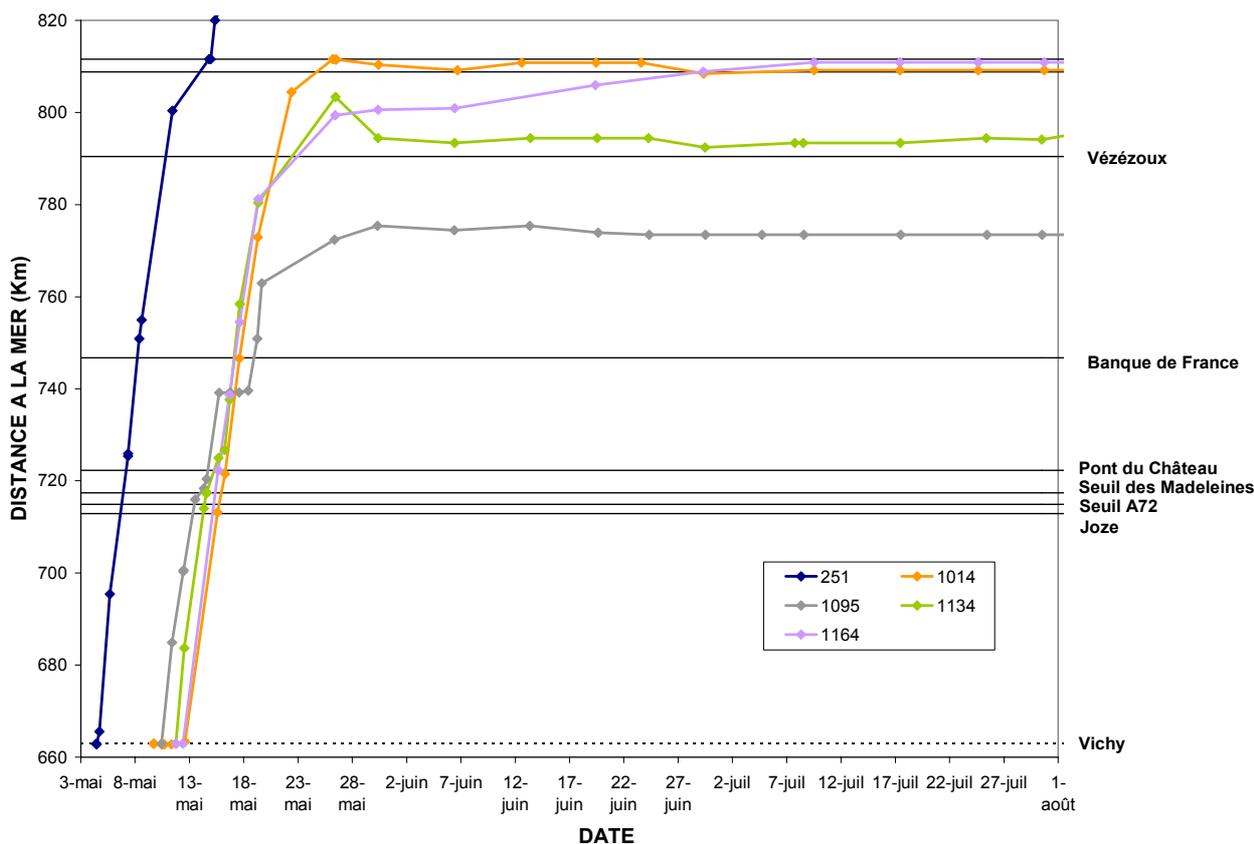
Globalement l'état de ces poissons est moins bon que celui des poissons s'arrêtant en amont du seuil de Vézézoux. Aucun de ces saumons ne présentait un état sanitaire apparent assez satisfaisant (classe B). Pour trois poissons (**251, 1134, 1164**), un état apparent moyen était noté (classe C). Pour les deux autres (**1014, 1095**) l'état sanitaire apparent était préoccupant (classe D).

Figure 51 : Déplacements des saumons 164, 251, 1014, 1095, 1134 au niveau du seuil de Vézézoux

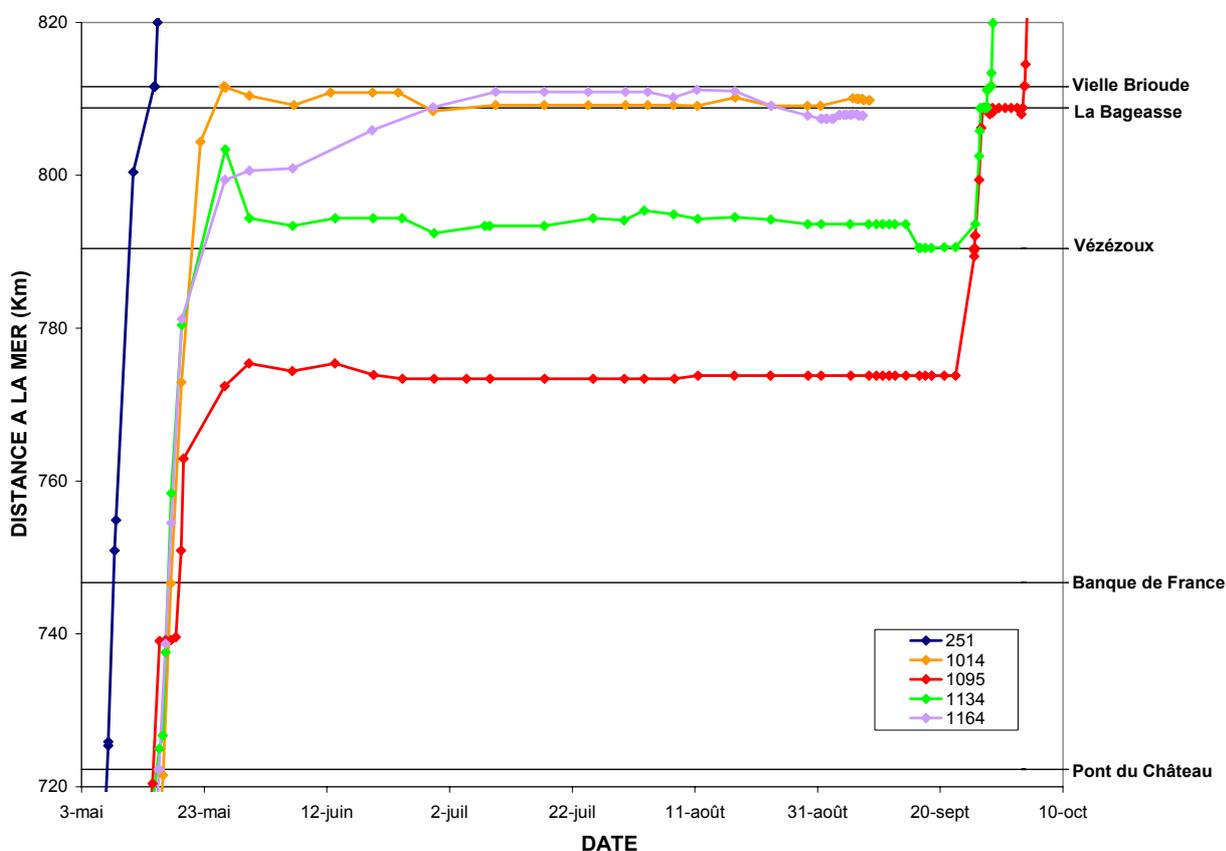
Le barrage de la Bageasse se situe 18,4 Km en amont du seuil de Vézézoux, et 146 Km en amont du barrage de Vichy. Dépourvu d'alimentation électrique, cet obstacle n'a pu être équipé d'un poste fixe d'enregistrement. Les retards éventuels des saumons sont donc estimés par les différentes localisations effectuées sur et autour de l'aménagement. L'ouvrage de Vieille Brioude, situé moins de trois kilomètres en amont du barrage de la Bageasse, a lui été équipé d'un poste d'enregistrement au niveau du barrage, mais pas au niveau de l'usine. Les franchissements de ces deux barrages sont étalés entre le 11 mai et le 3 octobre.

Figure 52 : Déplacements des saumons 251, 1014, 1164, 1095, 1134 au niveau des barrages de la Bageasse et de Vieille Brioude

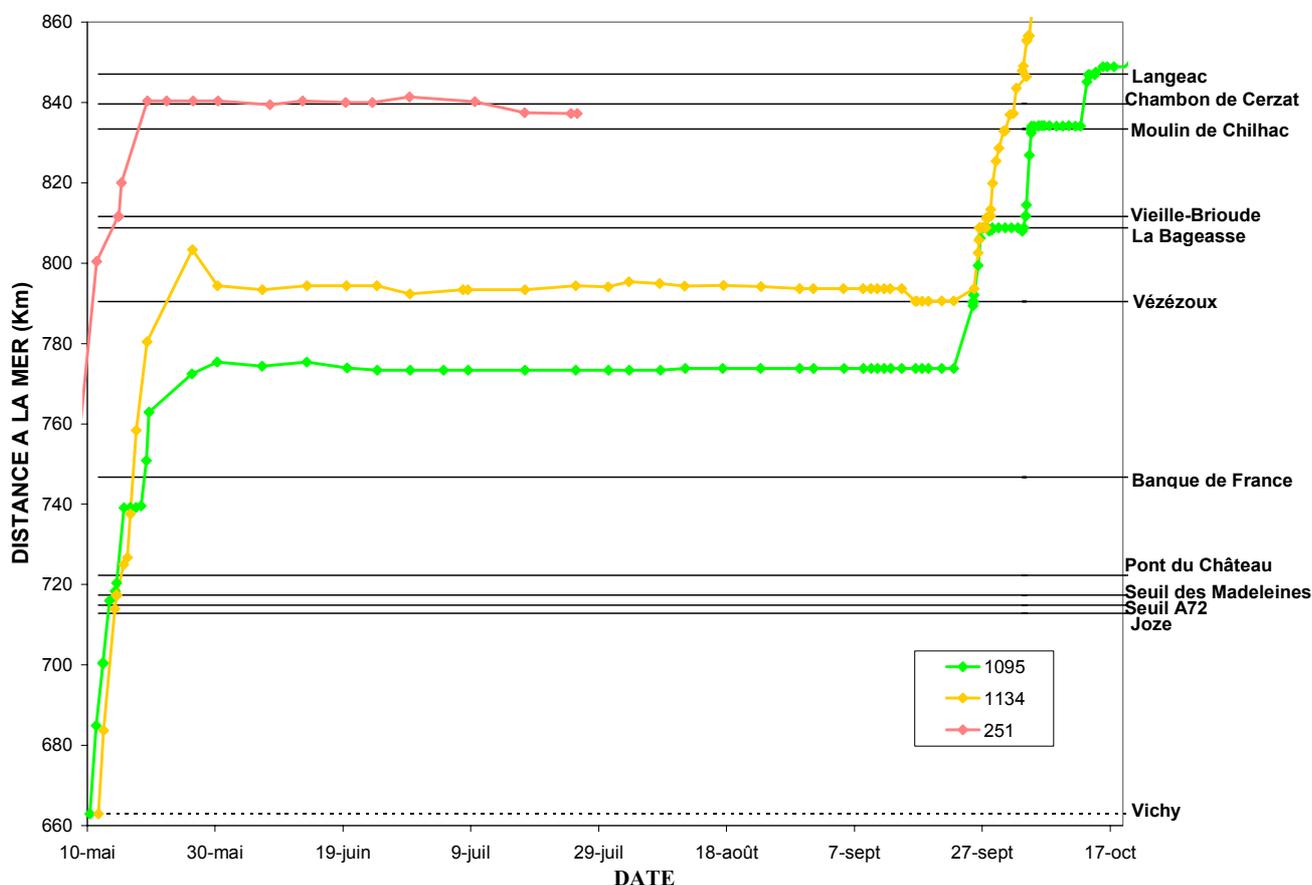
Le dernier saumon (**1095**) franchit le barrage de Chilhac le 4 octobre avec un débit de 12,5 m<sup>3</sup>/s et une température de l'eau de 20,6°C. Ce poisson a été suivi manuellement lors de son arrivée et du franchissement du barrage. Arrivé au niveau du moulin, le poisson longe le barrage et franchit celui-ci par la rive gauche, à environ deux mètres de la berge. Il n'emprunte pas le dispositif de franchissement situé en milieu de barrage, mais passe par le barrage qui n'est haut que de 30 cm dans la partie rive gauche. Après ce franchissement, le poisson parcourt 700m et s'arrête de migrer jusqu'au 12 octobre. Entre les 12 et 13 octobre, il reprend sa migration parcourant 11 Km en moins d'une journée et franchit le barrage de Chambon de Cerzat (progression minimal de 0,47 Km/h). Sa progression est probablement beaucoup plus rapide, mais nous ne connaissons pas l'heure à laquelle il reprend sa progression vers l'amont. Notons que dans la nuit du 12 au 13 octobre, des pluies importantes sont observées. Les débits moyens journaliers enregistrés à la station hydrologique de Langeac doublent pratiquement entre les 11 et 12 octobre, passant de 6,6 m<sup>3</sup>/s à 12,4 m<sup>3</sup>/s, ils atteignent 15,2 m<sup>3</sup>/s le 13 octobre.

**Figure 53 : Déplacements des saumons 251, 1095, 1134 au niveau des barrages de Chilhac et Chambon de Cerzat**

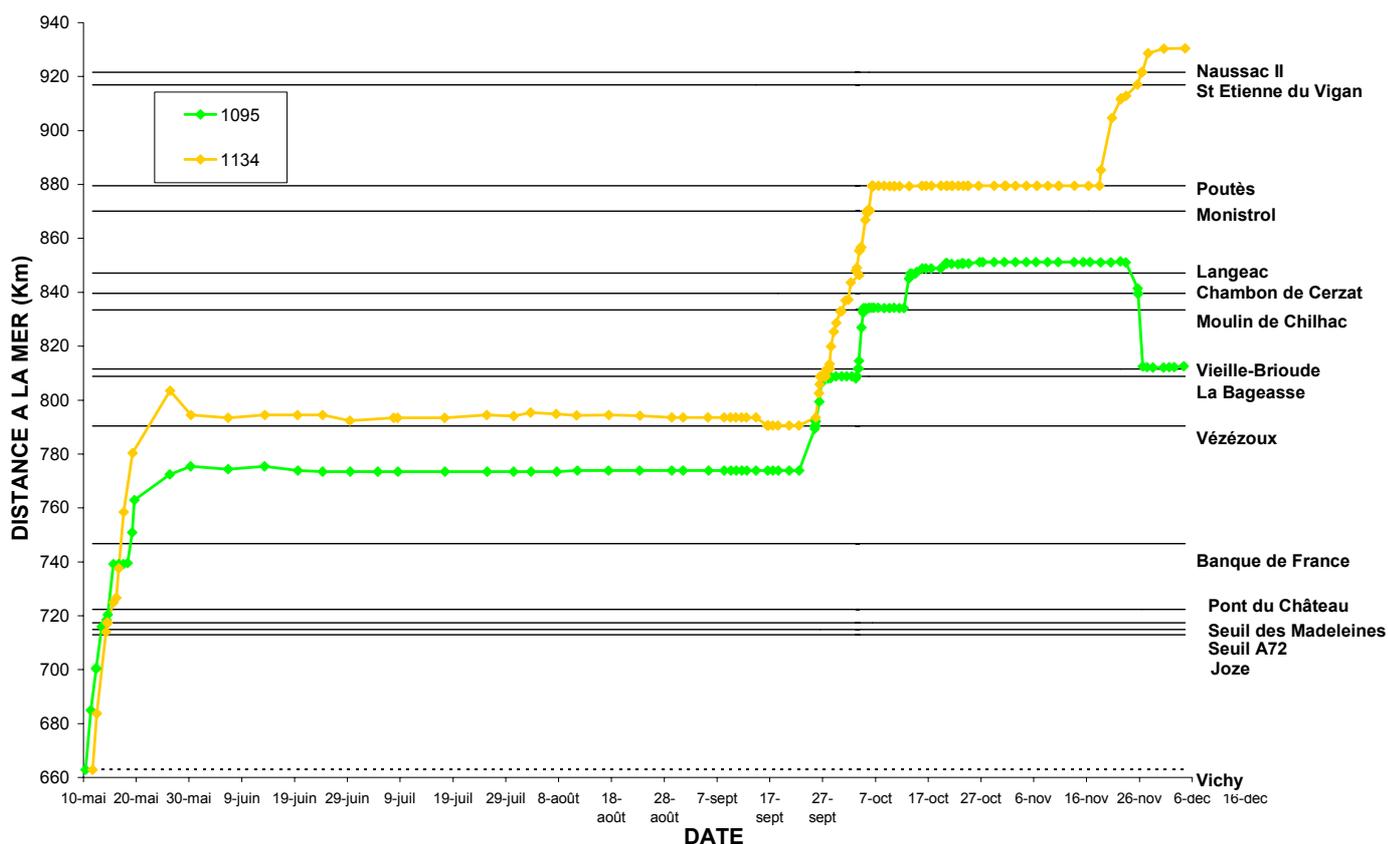
Après son stationnement dans le bras court-circuité, le saumon franchit l'obstacle de Langeac dans les 5 heures qui suivent. Il s'arrête ensuite près de 5 jours, 1,8 Km en amont du barrage, puis remonte sur la Desges entre les 19 et 20 octobre lors d'un brutal coup d'eau sur l'Allier qui voit son débit moyen journalier multiplié par dix (8,8 à 88 m<sup>3</sup>/s). Il n'est pas possible de préciser si le saumon s'est réfugié sur cet affluent à cause de cette forte augmentation de débit ou pour se reproduire sur cet affluent. Notons que lors du recensement des frayères, sur les 101 frayères recensées sur le secteur Langeac-Poutès, 32 (32%) se trouvaient sur la Desges, rivière qui alimente en eau la salmoniculture de Chanteuges pour l'élevage des juvéniles destinés au repeuplement. Le saumon atlantique a un comportement de « homing » qui le conduit à revenir se reproduire dans sa rivière natale. Ainsi, le fait que les juvéniles déversés soient élevés dans la salmoniculture de Chanteuges avec l'eau de la Desges peut conduire les géniteurs de retour à venir se reproduire sur la Desges même s'ils ont été relâchés dans une autre rivière. Le saumon (1095) était issu de cet établissement et déversé au stade saumoneau en 2004 puisque celui-ci présentait une ablation de la nageoire adipeuse.

**Figure 54 : Déplacements des saumons 1095 et 1134 durant le suivi complet**

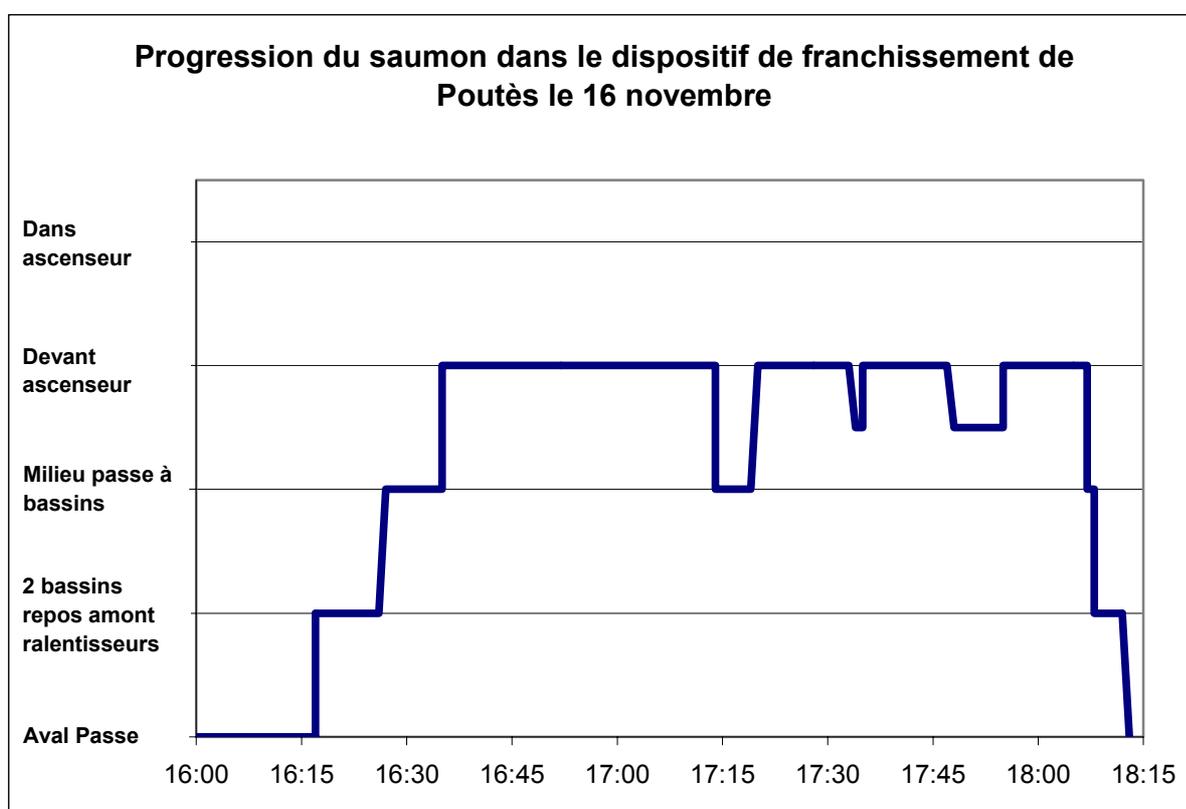
devant l'ascenseur. Après avoir remonté la passe à ralentisseurs, il ne reste que 10 minutes dans les 2 premiers bassins de repos, puis monte en 9 minutes devant l'ascenseur. Il reste devant l'ascenseur 39 minutes puis redescend 5 minutes en milieu de passe. Il remonte comme cela encore trois fois devant l'ascenseur pour des durées respectives de 0h13, 0h12, et 0h12. Ces trois prospections devant la cage de l'ascenseur sont entrecoupées de deux replis en milieu de la passe à bassin de 0h02 et 0h07. Le 18 novembre, le saumon (**1134**) remonte la passe à ralentisseurs pour la sixième fois (figure 56). Il stationne 0h28 dans les deux bassins en amont des ralentisseurs puis remonte les bassins jusqu'à l'ascenseur en 6 minutes. Il stationne dans le bassin devant l'ascenseur durant 1h10, puis dévale en 0h04 dans les deux bassins aval où il reste de nouveau 0h22. Il remonte ensuite tous les bassins en une minute, et reste dans le bassin devant la cage de l'ascenseur durant 0h33 avant de rentrer dans la cage. Après 0h46 dans la cage, il remonte dans l'ascenseur accompagné de six autres saumons. Sept heures après le déversement du poisson dans la retenue du barrage, nous le localisons plus de deux kilomètres en amont de la retenue. Le saumon a donc parcouru 5,9 Km à la vitesse moyenne de 0,84 Km/h. La traversée de la retenue ne semble donc pas avoir posé de problèmes à ce saumon.

**Figure 55 : Progression du saumon 1134 dans le dispositif de franchissement de Poutès le 16 novembre 2006**

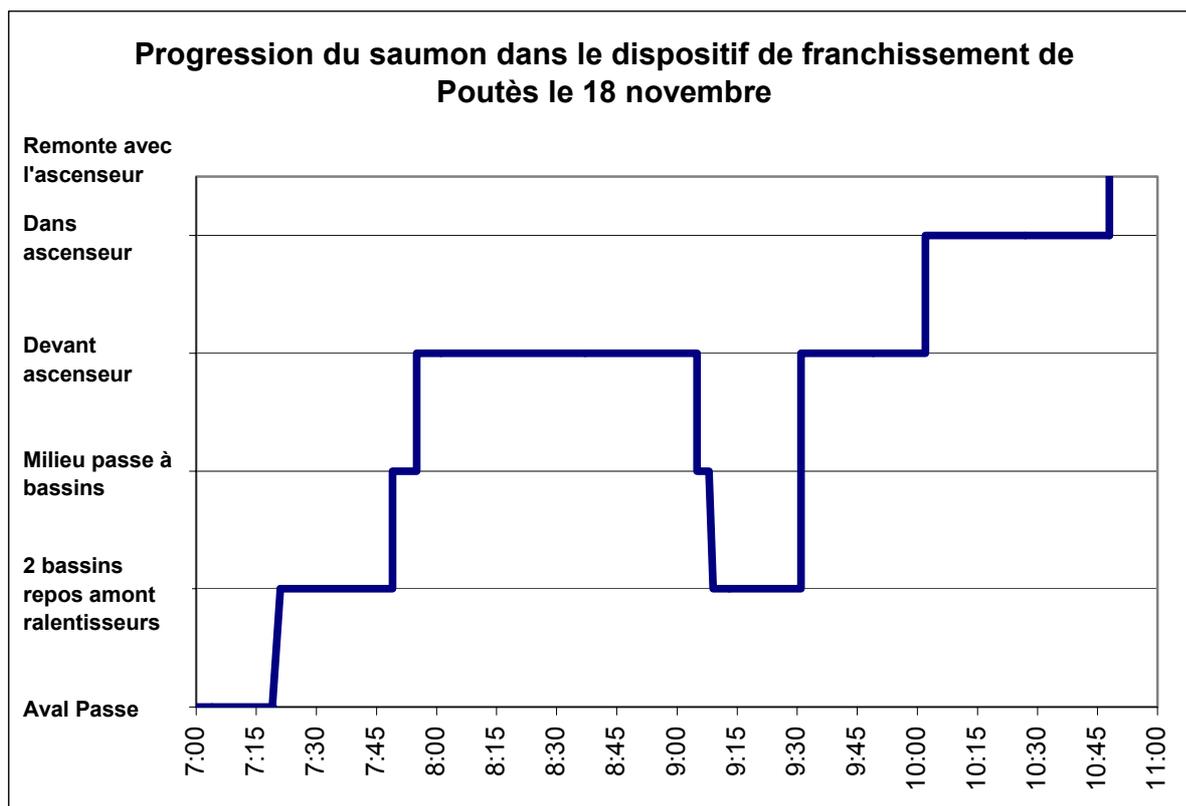
**Figure 56 : Progression du saumon 1134 dans le dispositif de franchissement de Poutès le 18 novembre 2006**

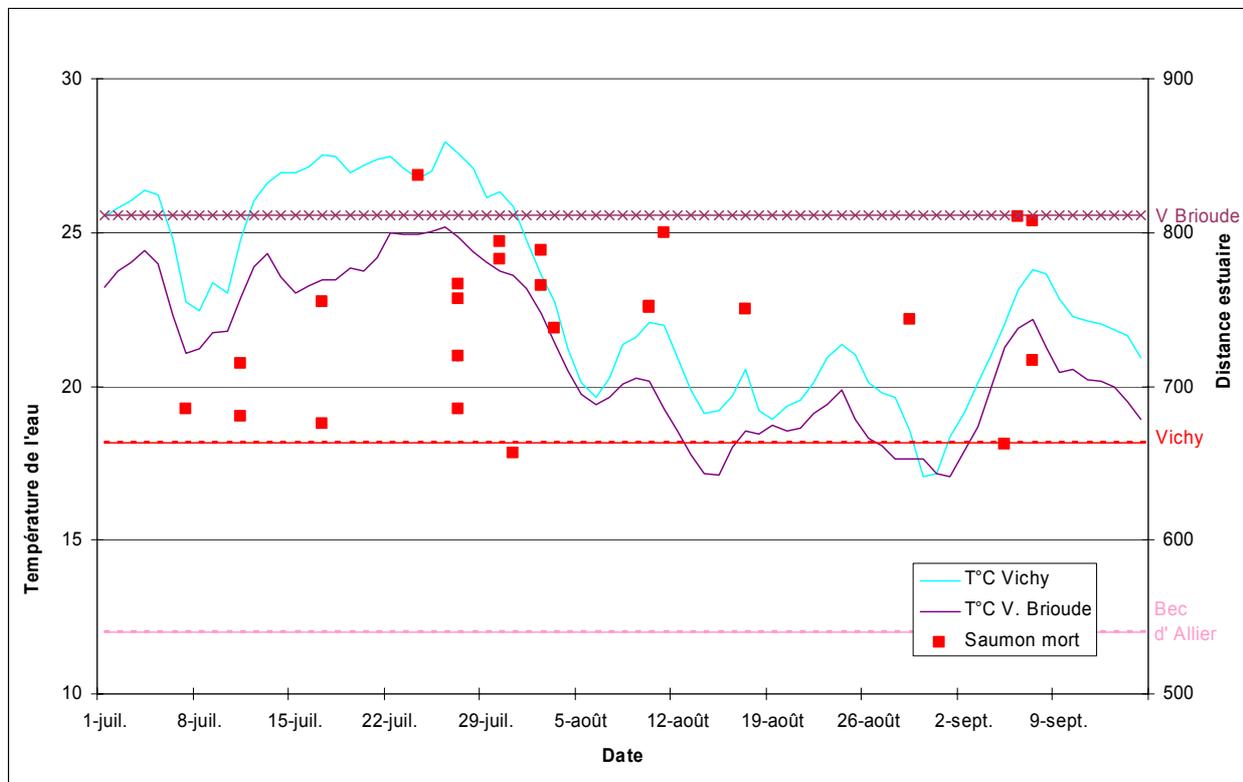
Les mortalités ont été très certainement amplifiées en 2006 en raison de l'état sanitaire particulièrement dégradé des saumons sur l'axe Loire Allier et des températures particulièrement élevées enregistrées durant de longues périodes.

**Figure 57 : Température de l'eau et date de mortalité des saumons marqués à Vichy**

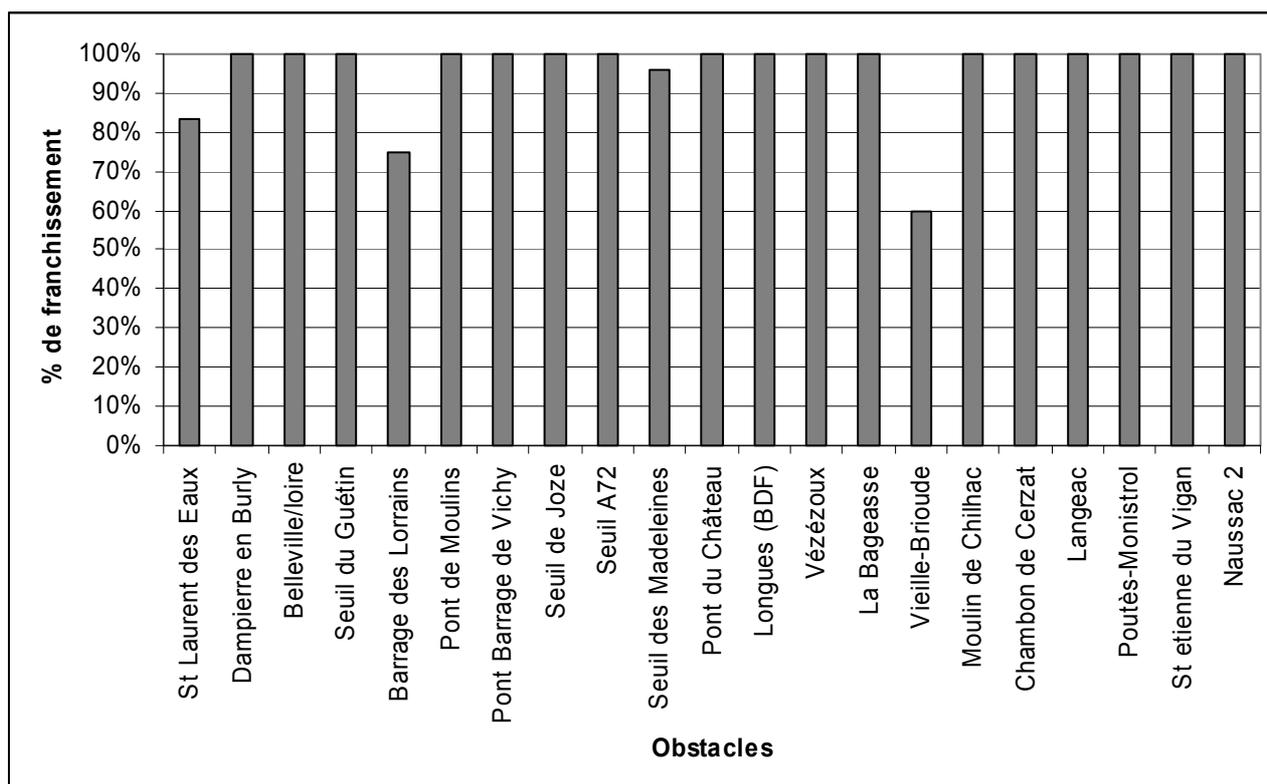
L'un des critères de franchissabilité est le pourcentage de franchissement au niveau de chaque ouvrage. Ce pourcentage de franchissement est présenté dans la figure 58.

**Figure 58 : Pourcentage de franchissement des ouvrages de l'axe Loire-Allier suivis dans le cadre de l'étude radiopistage.**

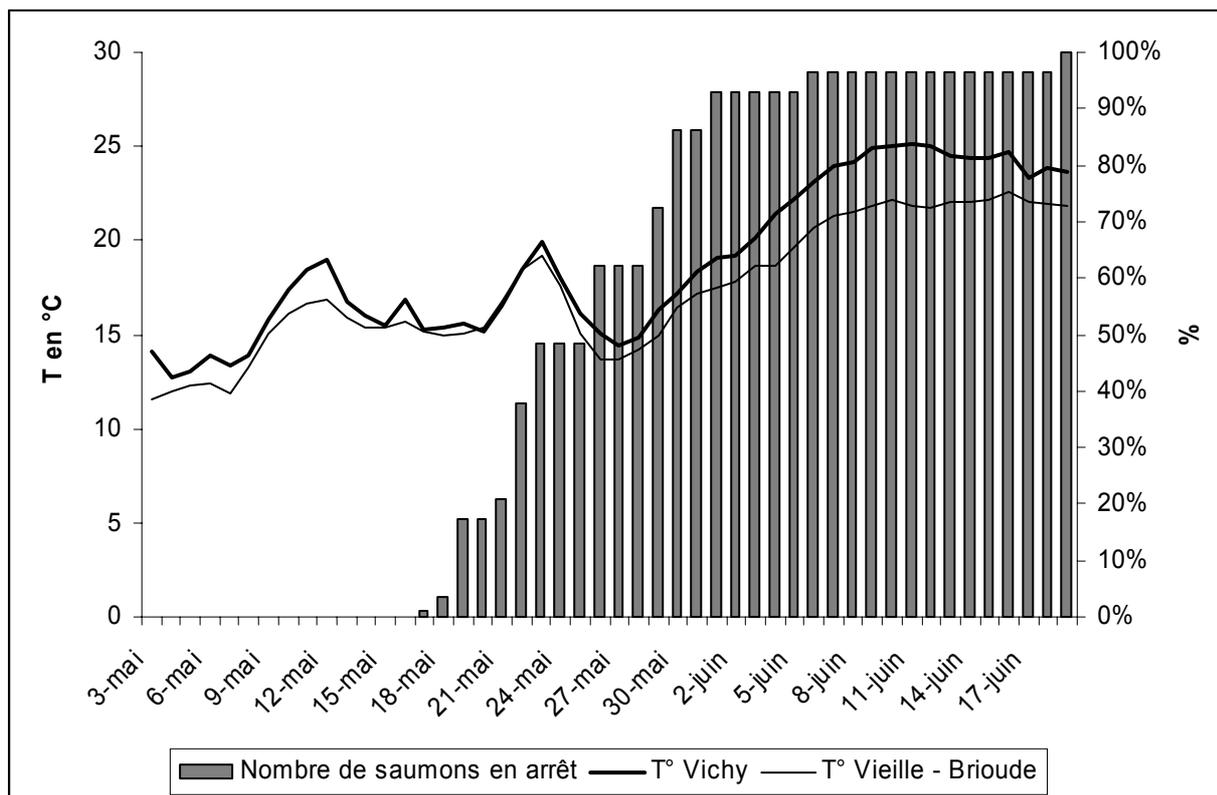
**Figure 69 : Evolution du pourcentage de saumons en arrêt estival et température de l'eau**

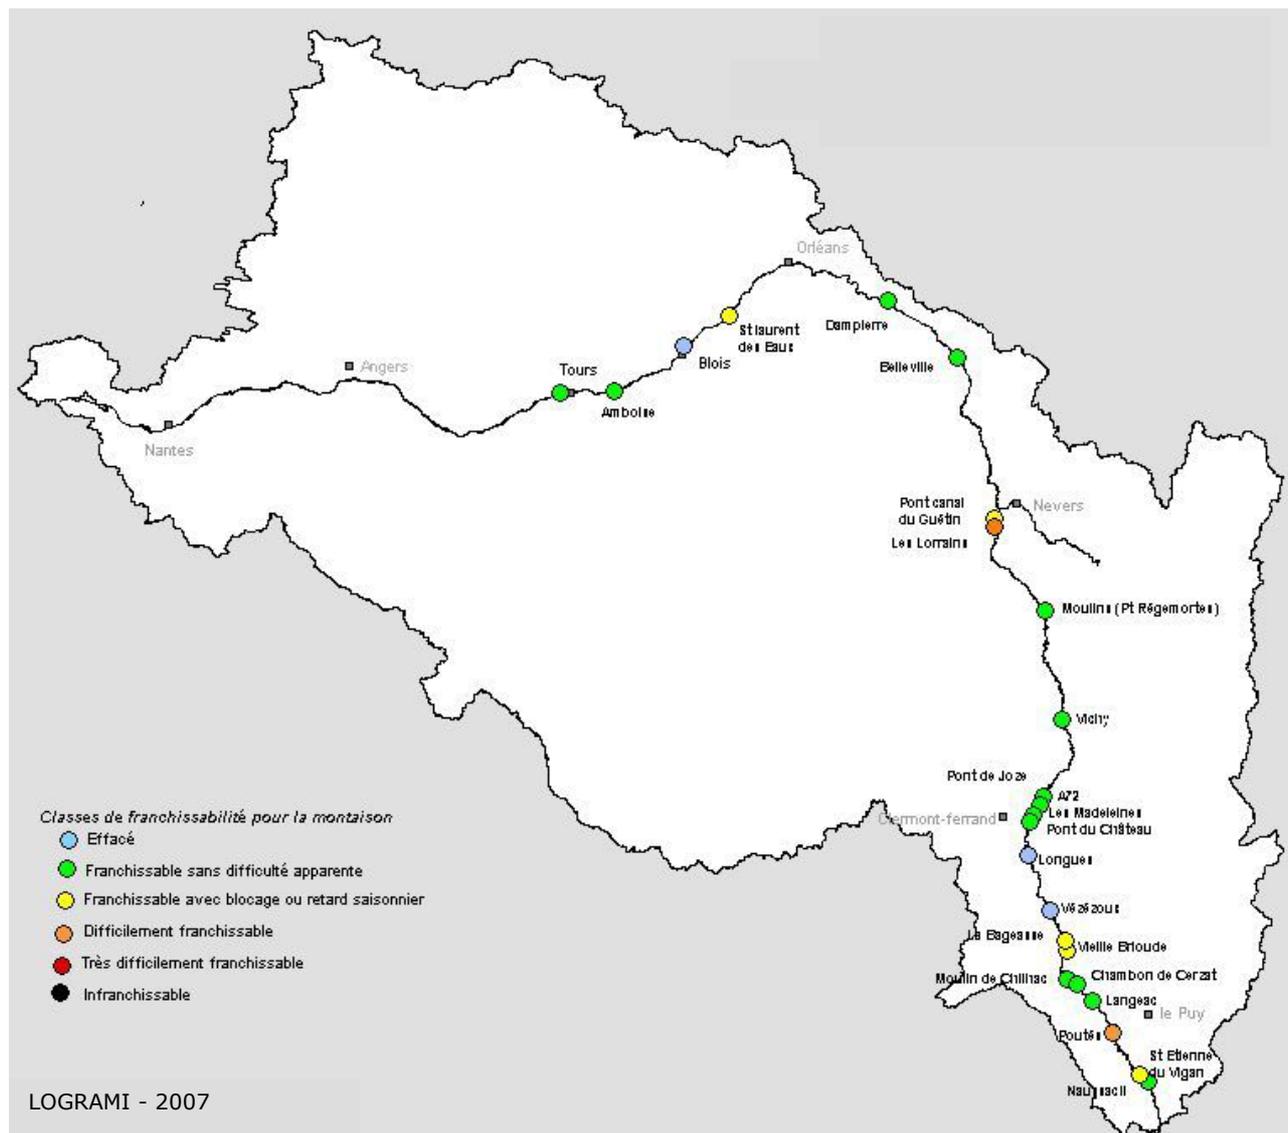
**Figure 70 : Carte de franchissabilité des obstacles expertisés par le suivi de radiopistage 2006 pour le saumon atlantique**

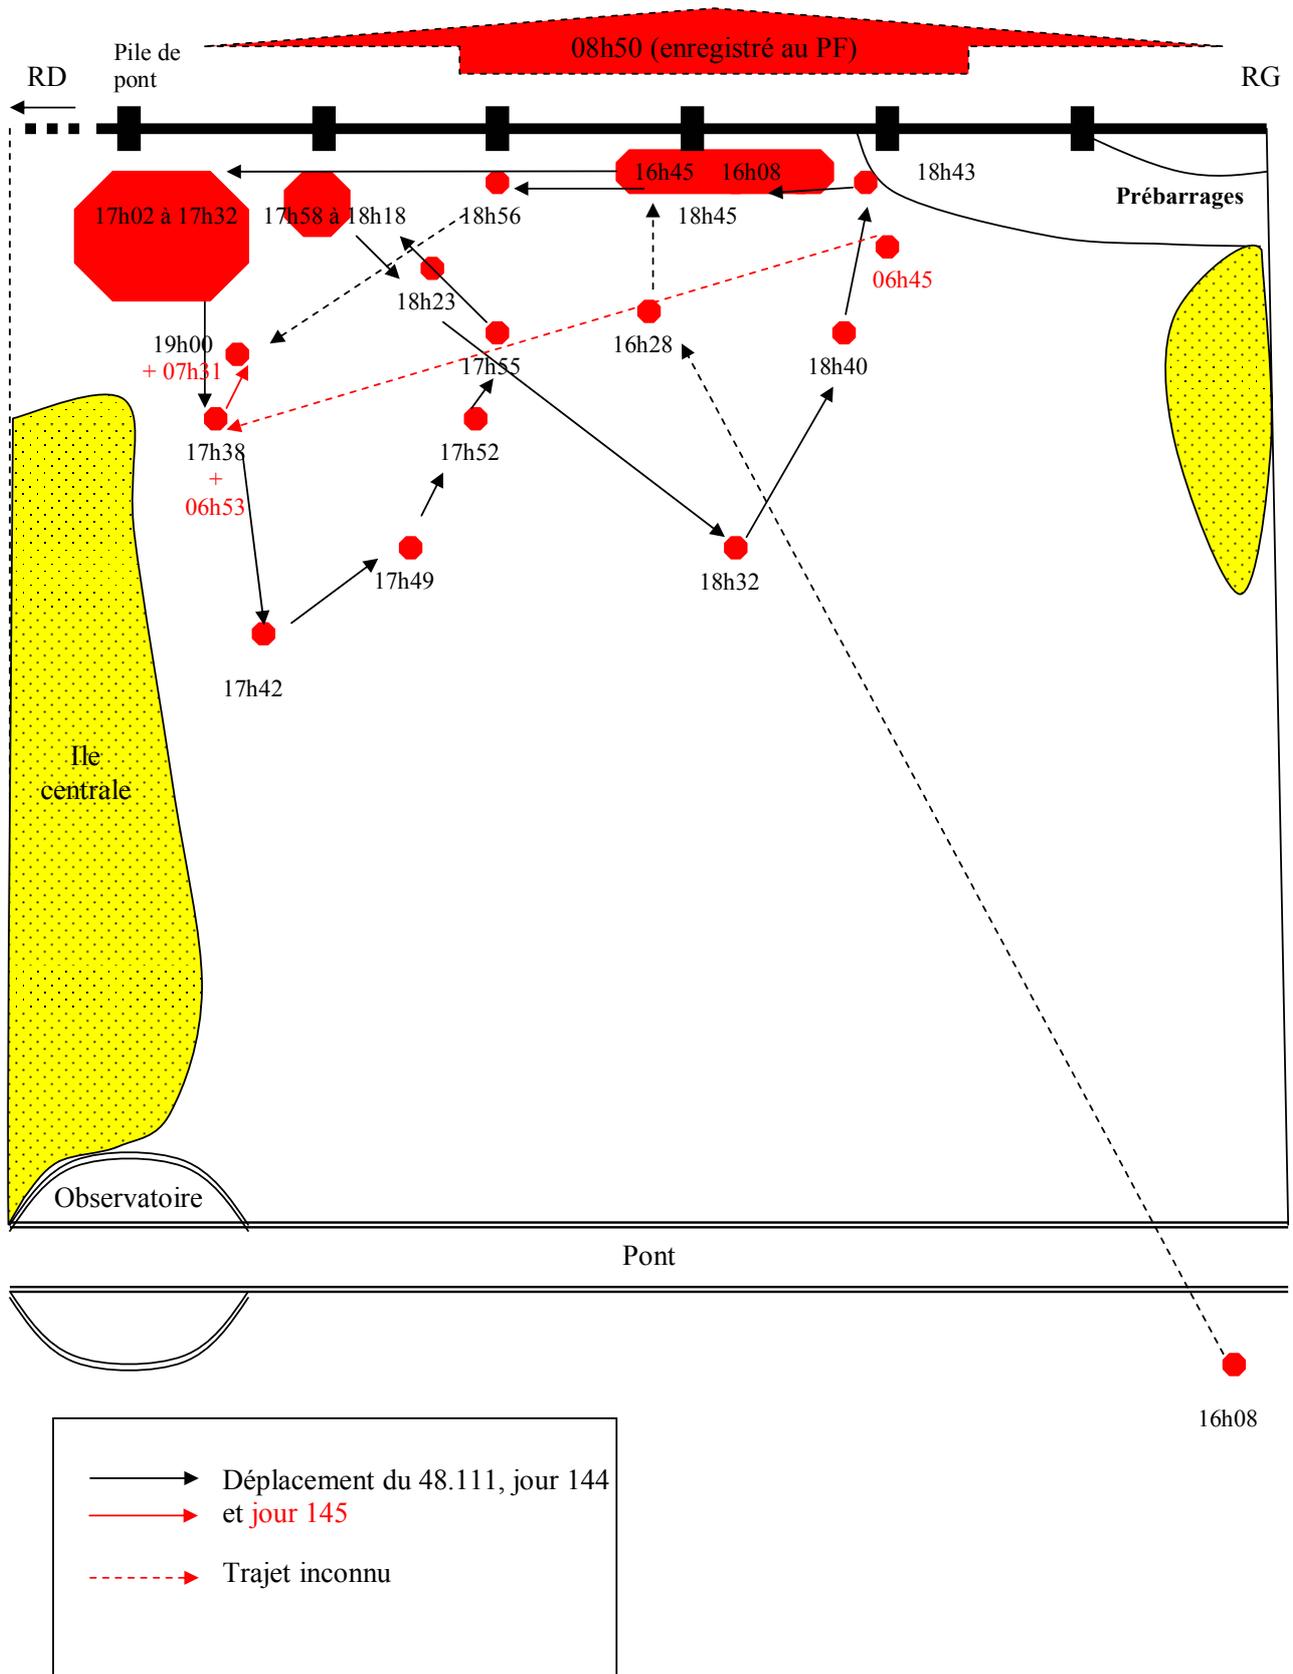
### Annexe 4 : Comportement du saumon 111 en aval du seuil du Guétin

**Seuil du Guétin le jour 144 (25 mai)**
