## Evaluation de la libre circulation sur l'axe Loire Allier

Suivi par radiopistage de la migration anadrome du saumon atlantique en 2006

Association LOGRAMI

Février 2008

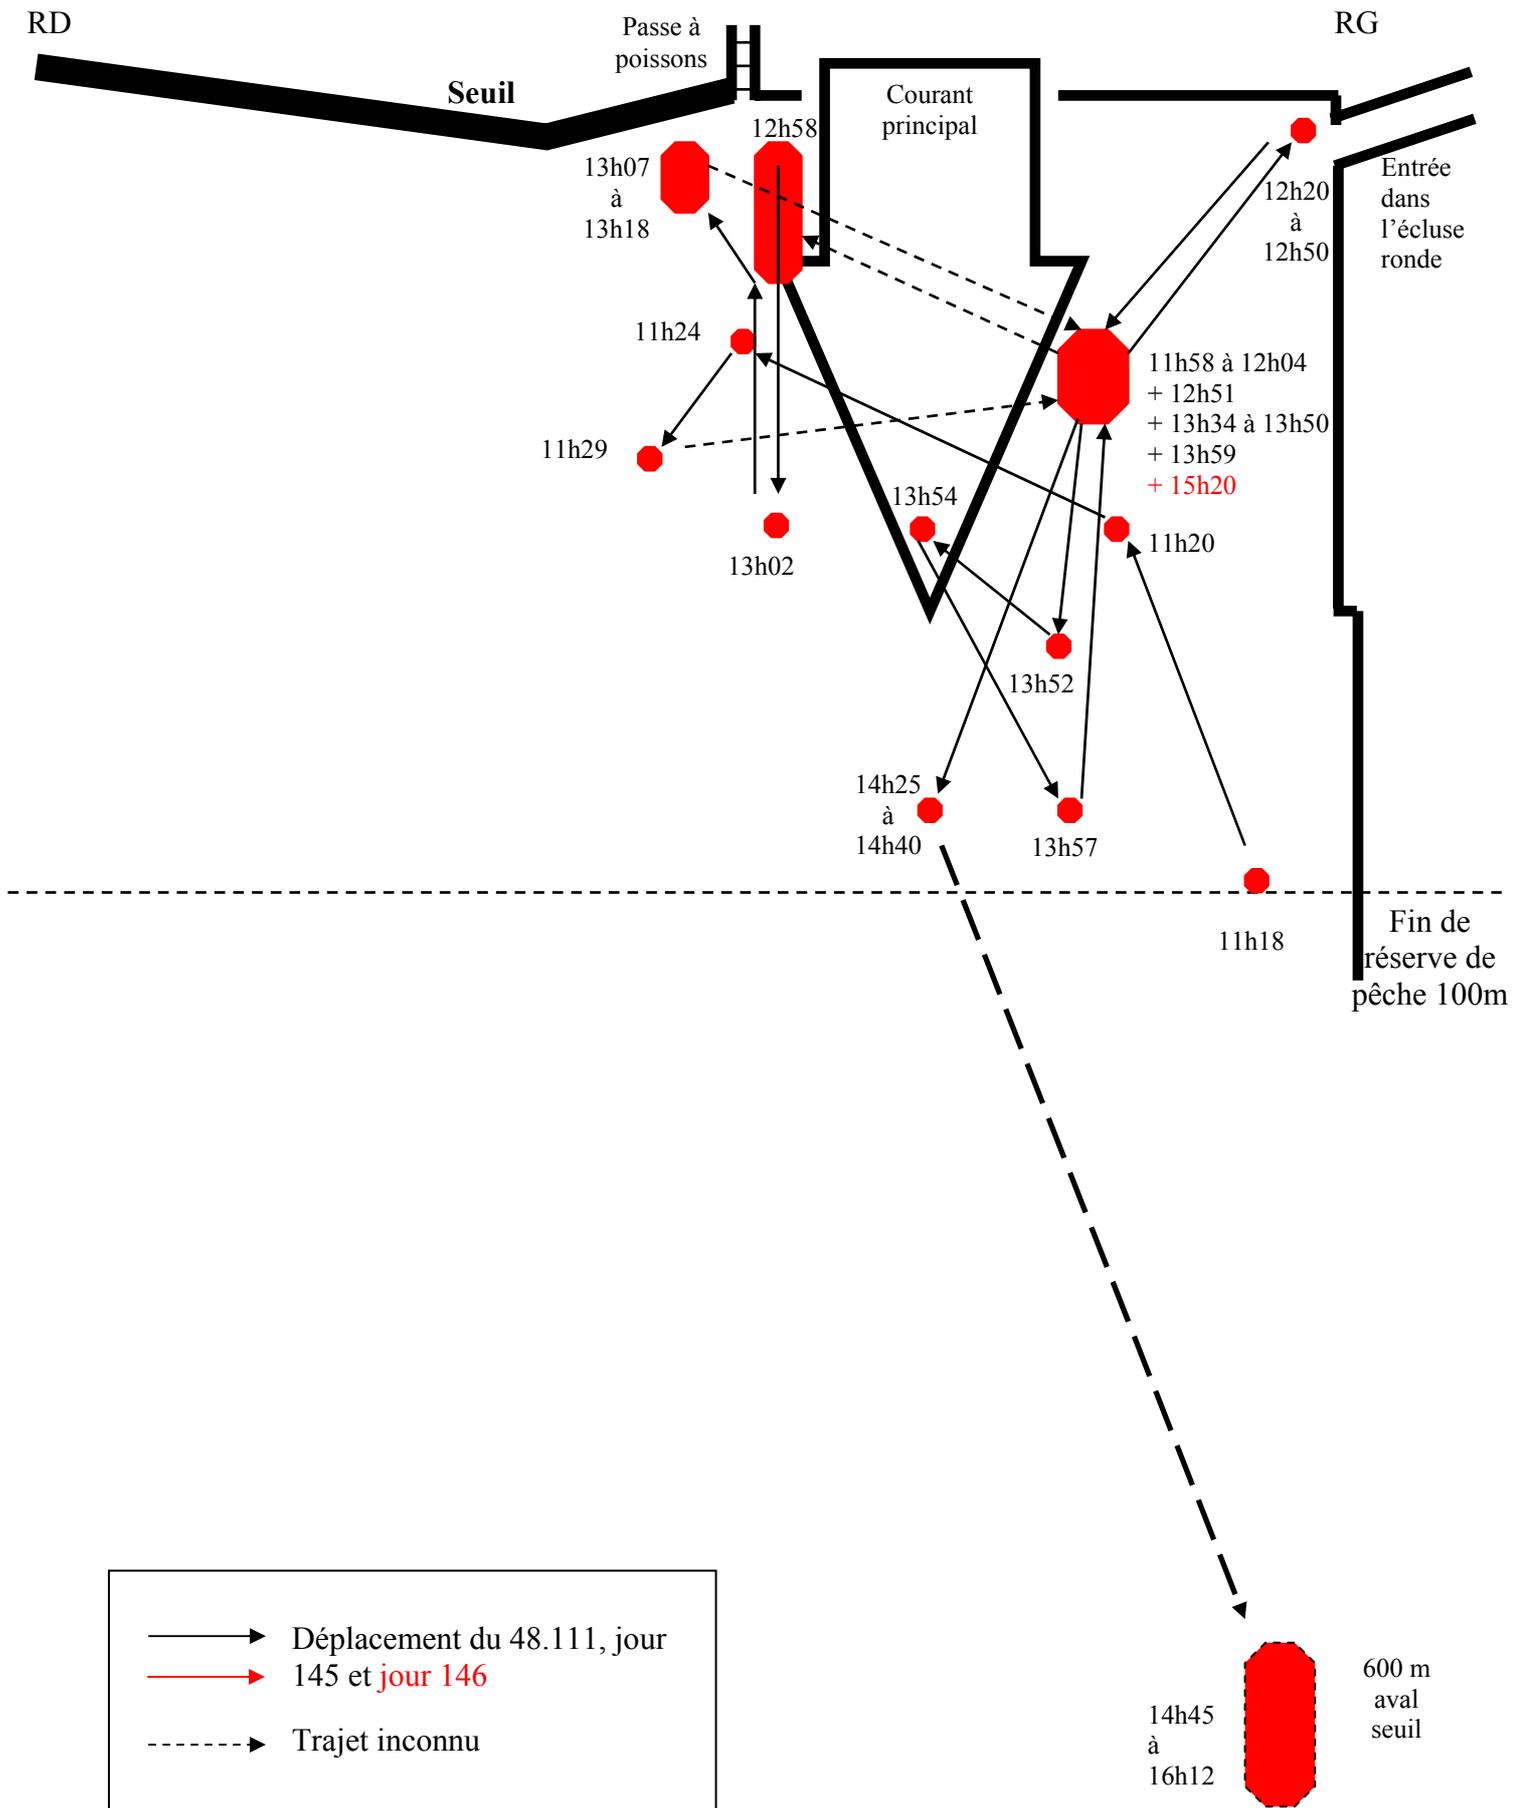
**Annexe 5 : Comportement du saumon 111 en aval du seuil des Lorrains.**

- ▶ Déplacement du 48.111, jour 145 et jour 146
- ▶ Trajet inconnu
